| 占道施工项目黑榜 | | | |

| 施工过程监管现场检查表 | | | |

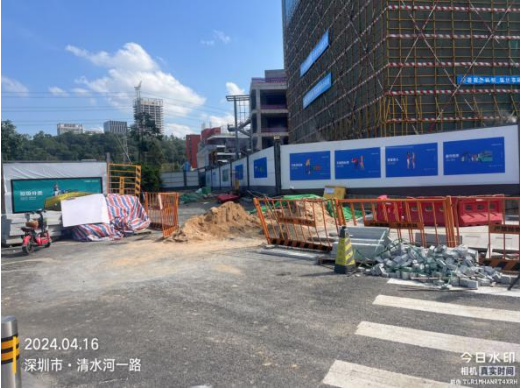
| 施工过程监管现场检查表 | | | |
|---|---|---|---|
| | | <ul style="list-style-type: none"><li>1、未设置安全警示。</li><li>2、未设置夜间警示设施。</li><li>3、应按深圳地方标准设置围挡，围挡材质、构造未按照标准设置。</li><li>4、围挡立面不顺直、不整洁、不美观。</li><li>5、占用、挖掘道路未设置文明施工用语等标志。</li><li>6、占用、挖掘道路未设置行人绕行提示。</li><li>7、施工材料乱堆放、散落。</li></ul> | |

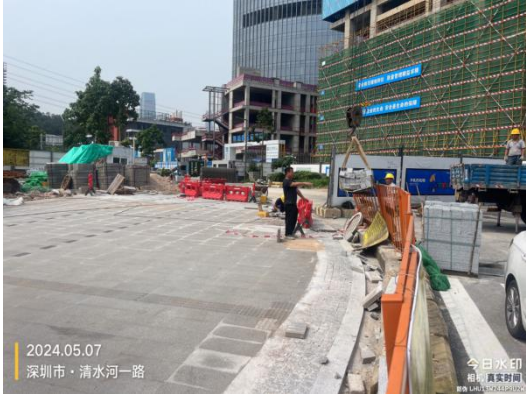
| <p>2024.05.07<br/>深圳市·清水河一路</p> <p>今日水印<br/>相机 真实时间<br/>水印 WHT202405071654</p> | <ol style="list-style-type: none"> <li>1、未设置安全警示。</li> <li>2、应按深圳地方标准设置围挡，围挡材质、构造未按照标准设置。</li> <li>3、围挡立面不顺直、不整洁、不美观。</li> <li>4、占用、挖掘道路未设置文明施工用语等标志。</li> <li>5、占用、挖掘道路未设置行人绕行提示。</li> <li>6、施工材料乱堆放、散落。</li> <li>7、施工告示牌设置不规范。</li> </ol> |

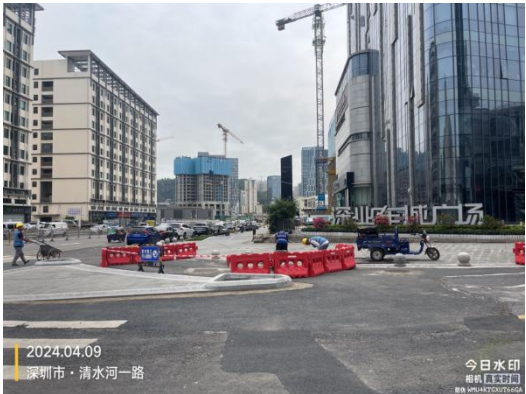
| <p>2024.04.09<br/>深圳市·清水河一路</p> <p>今日水印<br/>相机 真实时间<br/>水印 WHT202404091654</p> | <ol style="list-style-type: none"> <li>1、未设置安全警示。</li> <li>2、应按深圳地方标准设置围挡，围挡材质、构造未按照标准设置。</li> <li>3、围挡立面不顺直、不整洁、不美观。</li> <li>4、占用、挖掘道路未设置文明施工用语等标志。</li> <li>5、占用、挖掘道路未设置行人绕行提示。</li> </ol> |

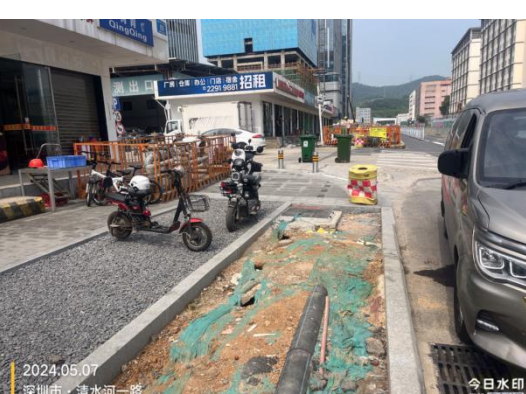
| <p>2024.05.07<br/>深圳市·清水河一路</p> <p>今日水印<br/>相机 真实时间<br/>水印 WHT202405071654</p> | <ol style="list-style-type: none"> <li>1、未设置安全警示。</li> <li>2、应按深圳地方标准设置围挡，围挡材质、构造未按照标准设置。</li> <li>3、围挡立面不顺直、不整洁、不美观。</li> <li>4、占用、挖掘道路未设置文明施工用语等标志。</li> <li>5、占用、挖掘道路未设置行人绕行提示。</li> <li>6、施工机械乱未做好安全防护。</li> </ol> |

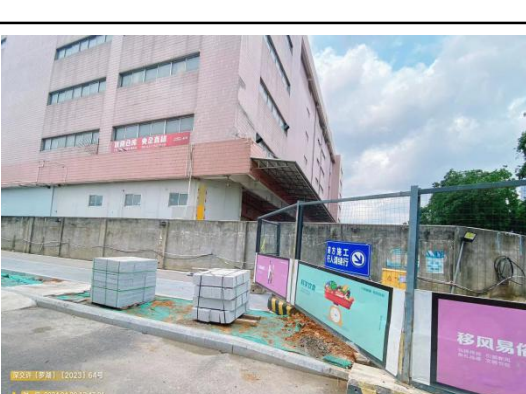
| <p>平安码 [罗湖] (10023) 649<br/>地址: 20240429 02:47:01<br/>姓名: 深圳市罗湖区·清水河一路<br/>经纬度: 22.581507°N, 114.105844°E</p> <p>今日水印<br/>相机 真实时间<br/>水印 WHT202405071654</p> | <ol style="list-style-type: none"> <li>1、未设置安全警示。</li> <li>2、未设置夜间警示设施。</li> <li>3、围挡立面不顺直、不整洁、不美观。</li> <li>4、占用、挖掘道路未设置文明施工用语等标志。</li> <li>5、施工材料乱堆放、散落。</li> <li>6、涉路施工工程未按规定在明显位置悬挂施工公示牌。</li> </ol> |

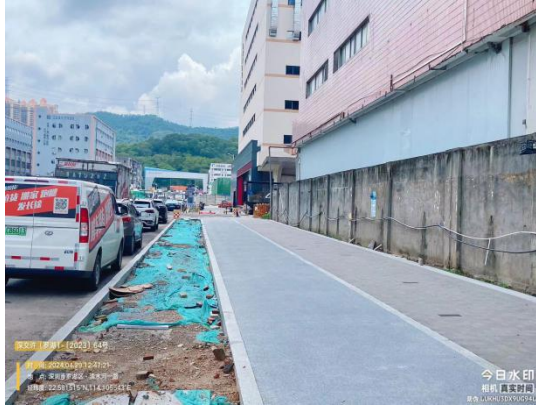
- 1、未设置安全警示。
- 2、围挡立面不顺直、不整洁、不美观。
- 3、占用、挖掘道路未设置文明施工用语等标志。
- 4、占用、挖掘道路未设置行人绕行提示。
- 5、占道施工安全围挡缺失 30 米以上。

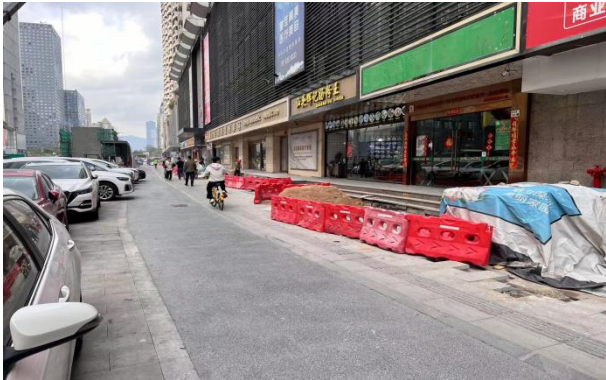
| | | <ul style="list-style-type: none"><li>1、未设置安全警示。</li><li>2、占用、挖掘道路未设置行人绕行提示。</li><li>3、占用、挖掘道路未设置文明施工用语等标志。</li><li>4、整个占道施工许可未设置施工公示牌。</li><li>5、应按深圳地方标准设置围挡，围挡材质、构造未按照标准设置。</li></ul> | |

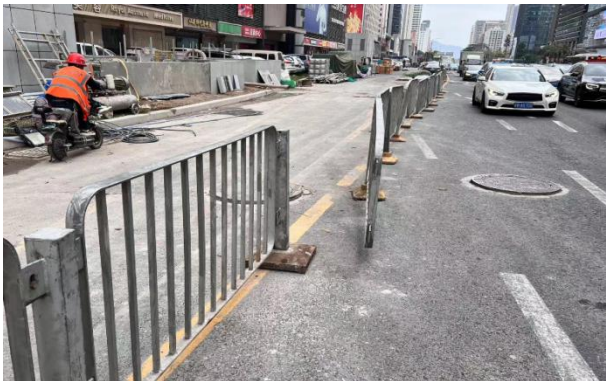
| | | <ul style="list-style-type: none"><li>1、未设置安全警示。</li><li>2、未设置夜间警示设施。</li><li>3、占用、挖掘道路未设置文明施工用语等标志。</li><li>4、占用、挖掘道路未设置行人绕行提示。</li><li>5、未按规定设置规定数量的公示牌。</li></ul> | |

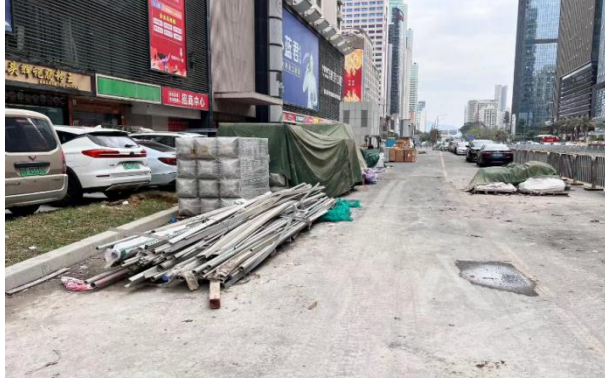
- 1、未设置安全警示。
- 2、未设置夜间警示设施。
- 3、占用、挖掘道路未设置文明施工用语等标志。
- 4、占用、挖掘道路未设置行人绕行提示。
- 5、按规定应装监控未安装。
- 6、工材料乱堆放、散落。

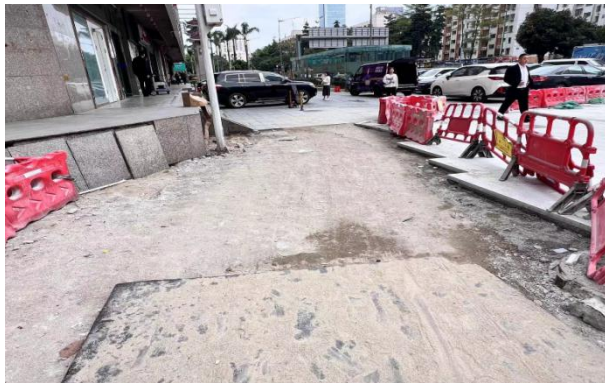
- 1、未设置安全警示。
- 2、未设置夜间警示设施。
- 3、占用、挖掘道路未设置文明施工用语等标志。
- 4、占用、挖掘道路未设置行人绕行提示。
- 5、应按深圳地方标准设置围挡，围挡材质、构造未按照标准设置的。
- 6、未按规定设置规定数量的公示牌。

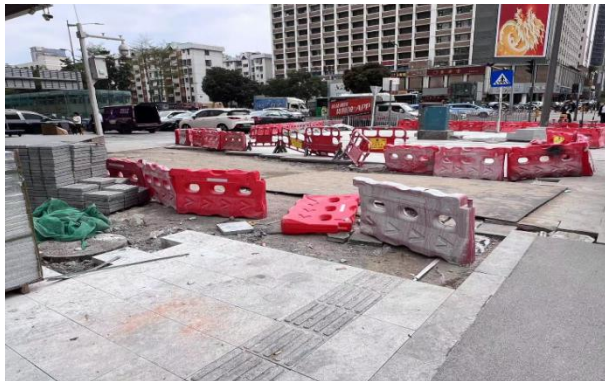
- 1、未设置安全警示。
- 2、未设置夜间警示设施。
- 3、占用、挖掘道路未设置文明施工用语等标志。
- 4、应按深圳地方标准设置围挡，围挡材质、构造未按照标准设置。
- 5、围挡立面不顺直、不整洁、不美观。

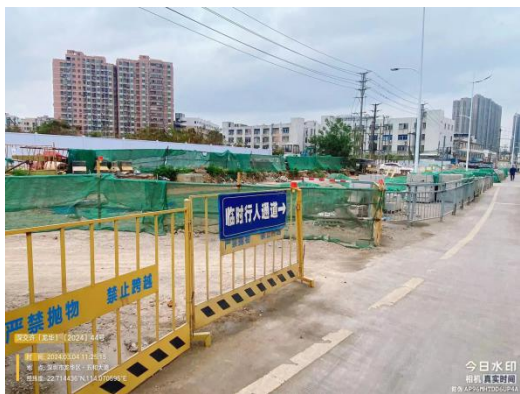
- 1、未设置安全警示。
- 2、未设置夜间警示设施。
- 3、应按深圳地方标准设置围挡，围挡材质、构造未按照标准设置。
- 4、围挡立面不顺直、不整洁、不美观。

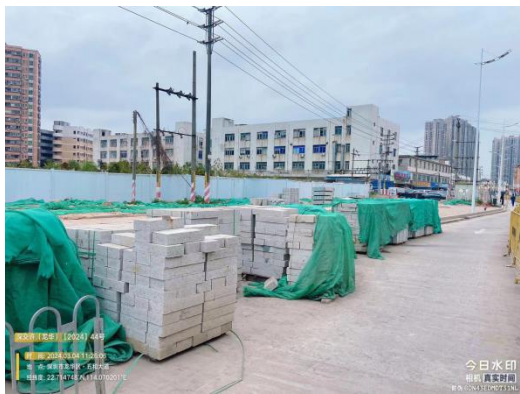
- 1、未设置安全警示。
- 2、未设置夜间警示设施。
- 3、施工材料乱堆放、散落。
- 4、施工围挡缺失。

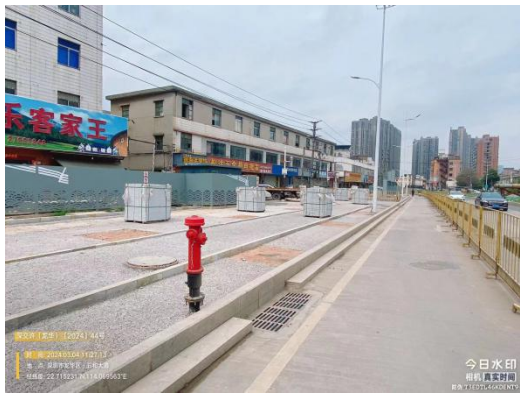
- 1、未设置安全警示。
- 2、未设置夜间警示设施。
- 3、占道施工安全围挡缺失 30 米以上。

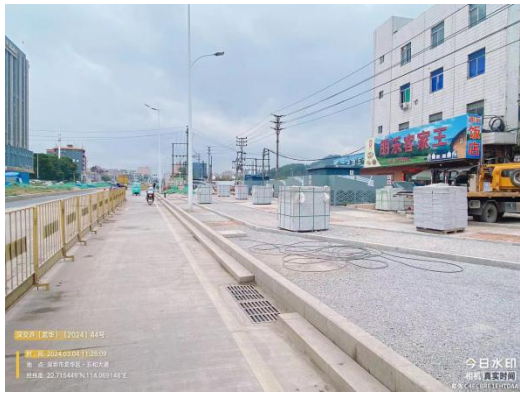
- 1、占用、挖掘道路未设置文明施工用语等标志。
- 2、占用、挖掘道路未设置行人绕行提示。
- 3、未设置安全警示。
- 4、未设置夜间警示设施。
- 5、施工机械乱摆放，未做好安全防护。

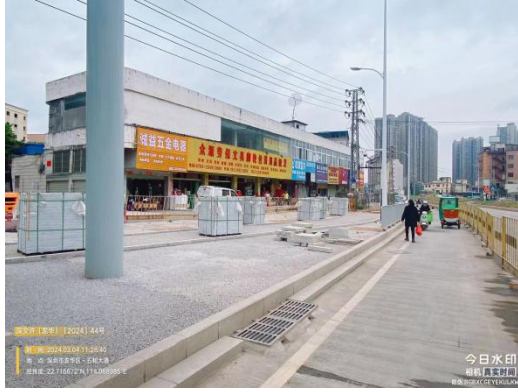
- 1、未设置安全警示。
- 2、未设置夜间警示设施。
- 3、占用、挖掘道路未设置文明施工用语等标志。
- 4、占用、挖掘道路未设置行人绕行提示。

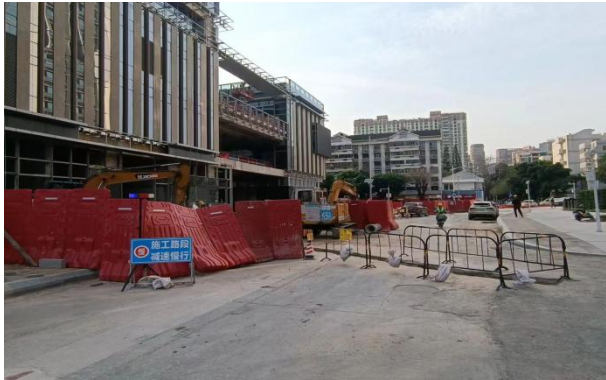
| | | <ul style="list-style-type: none"><li>1、整个占道施工许可未设置施工公示牌。</li><li>2、应按深圳地方标准设置围挡，围挡材质、构造未按照标准设置。</li><li>3、道路开挖后未设置钢板等安全防护设施或者道路坑洼不平。</li><li>4、施工围挡倒伏 10 米以下。</li></ul> | |

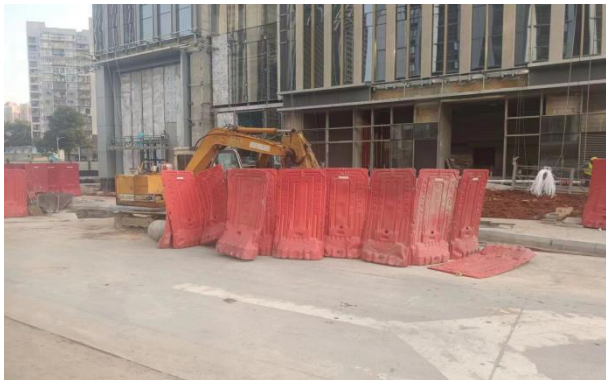
| | | <ul style="list-style-type: none"><li>1、未设置安全警示。</li><li>2、未设置夜间警示设施。</li><li>3、占用、挖掘道路未设置文明施工用语等标志。</li><li>4、占用、挖掘道路未设置行人绕行提示。</li><li>5、整个占道施工许可未设置施工公示牌。</li><li>6、围挡立面不顺直、不整洁、不美观。</li></ul> | |

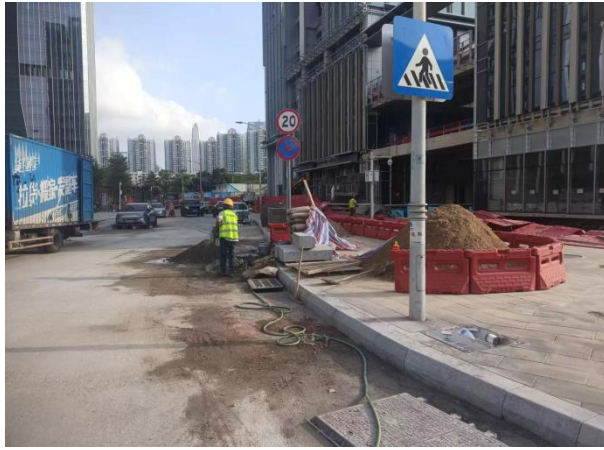
- 1、未设置安全警示。
- 2、未设置夜间警示设施。
- 3、占用、挖掘道路未设置文明施工用语等标志。
- 4、占用、挖掘道路未设置行人绕行提示。
- 5、施工材料乱堆放、散落。
- 6、占道施工安全围挡缺失 10 米以上 30 米以下。
- 7、施工机械乱摆放或者未做好安全防护。
- 8、场地黄土裸露、集中堆放的土方未进行覆盖。

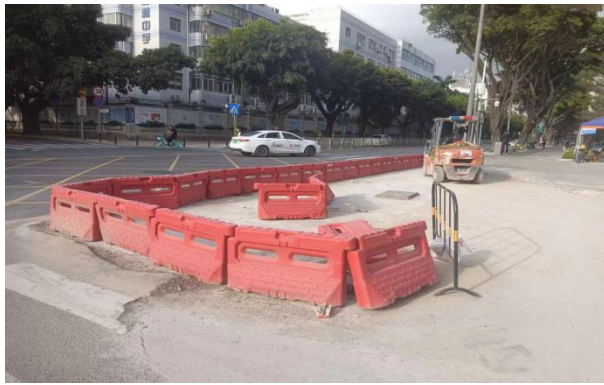
- 1、未设置安全警示。
- 2、未设置夜间警示设施。
- 3、占用、挖掘道路未设置行人绕行提示。
- 4、未按规定设置规定数量的公示牌。
- 5、占道施工安全围挡缺失 10 米以上 30 米以下。

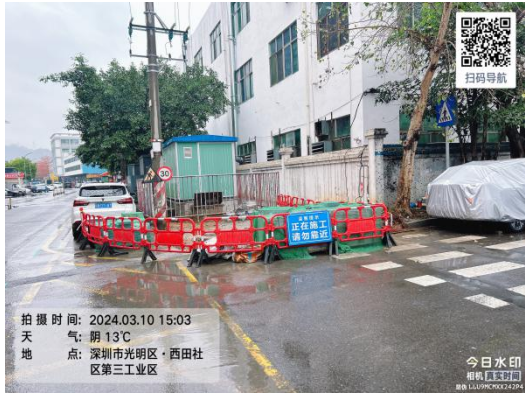
| 施工过程监管现场检查表 | | | |
|---|---|---|---|
| | | <ul style="list-style-type: none"><li>1、未设置夜间警示设施。</li><li>2、占用、挖掘道路未设置行人绕行提示。</li><li>3、整个占道施工许可未设置施工公示牌。</li><li>4、占道施工安全围挡缺失 10 米及以下。</li><li>5、围挡立面不顺直、不整洁、不美观。</li></ul> | |

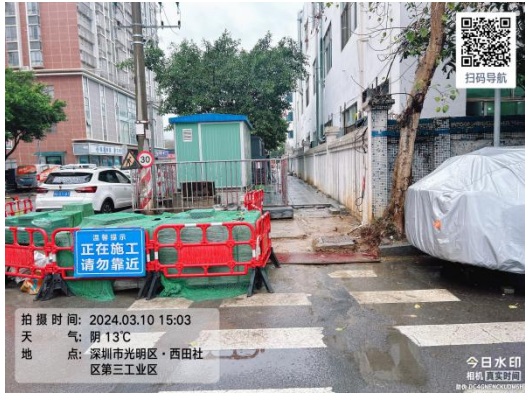
| 施工过程监管现场检查表 | | | |
|---|---|---|---|
| | | <ul style="list-style-type: none"><li>1、未设置安全警示。</li><li>2、未设置夜间警示设施。</li><li>3、占用、挖掘道路未设置行人绕行提示。</li><li>4、道路开挖后未设置钢板等安全防护设施或者道路坑洼不平，10 m² 以下。</li></ul> | |

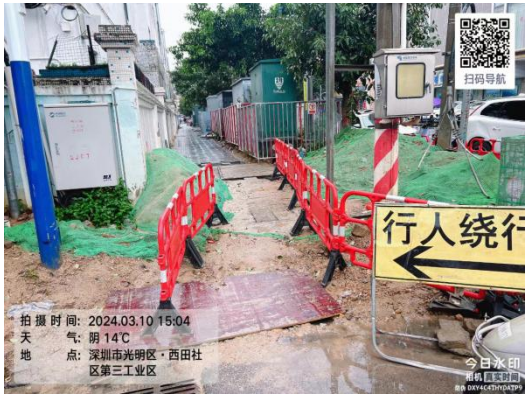
- 1、未设置安全警示。
- 2、未设置夜间警示设施。
- 3、场地黄土裸露、集中堆放的土方未进行覆盖，10 m²以上 30 m²以下。
- 4、占道施工安全围挡缺失 10 米以上 30 米以下。
- 5、道路开挖后未设置钢板等安全防护设施或者道路坑洼不平，10 m²以下。

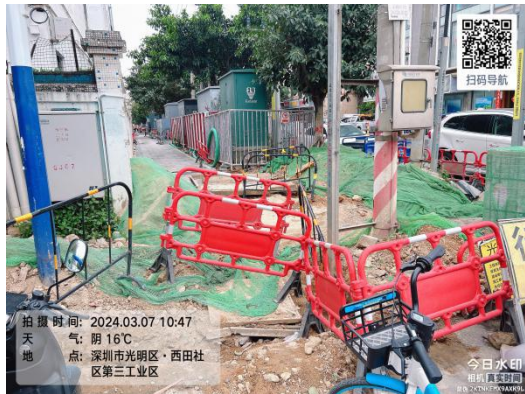
- 1、未设置安全警示。
- 2、未设置夜间警示设施。
- 3、场地黄土裸露、集中堆放的土方未进行覆盖，10 m²以上 30 m²以下。
- 4、占用、挖掘道路未设置行人绕行提示。
- 5、施工材料乱堆放、散落的，建筑垃圾未及时清理或乱堆放的。
- 6、围挡立面不顺直、不整洁、不美观。

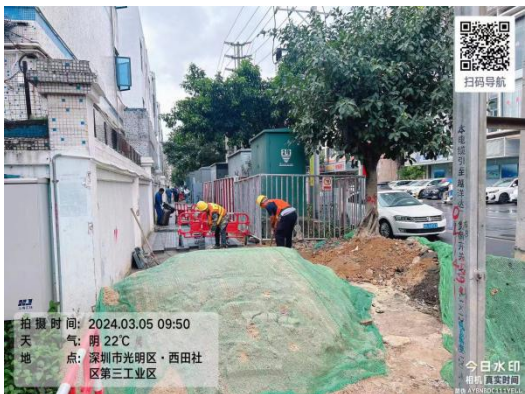
- 1、未设置安全警示。
- 2、未设置夜间警示设施。
- 3、场地黄土裸露、集中堆放的土方未进行覆盖，10 m²以上 30 m²以下。
- 4、占用、挖掘道路未设置行人绕行提示。
- 5、施工材料乱堆放、散落，建筑垃圾未及时清理或乱堆放。
- 6、占道施工安全围挡缺失 30 米以上。

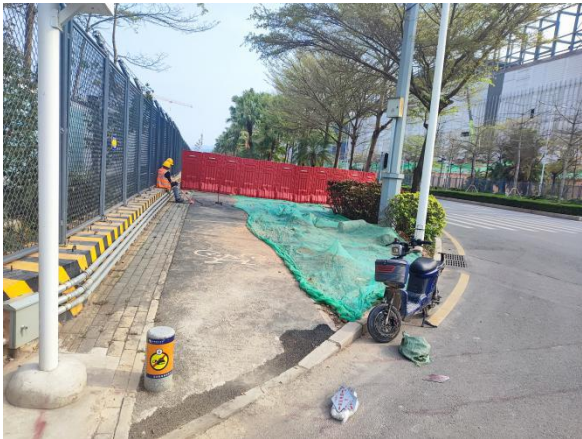
| 施工过程监管现场检查表 | | | |
|---|---|---|---|
| | | <ul style="list-style-type: none"><li>1、未设置安全警示。</li><li>2、占用、挖掘道路未设置文明施工用语等标志。</li><li>3、占用、挖掘道路未设置行人绕行提示。</li><li>4、应按深圳地方标准设置围挡，围挡材质、构造未按照标准设置。</li><li>5、涉路施工工程未按规定在明显位置悬挂施工公示牌。</li><li>6、未设置夜间警示设施。</li><li>7、施工材料乱堆放、散落。</li></ul> | |

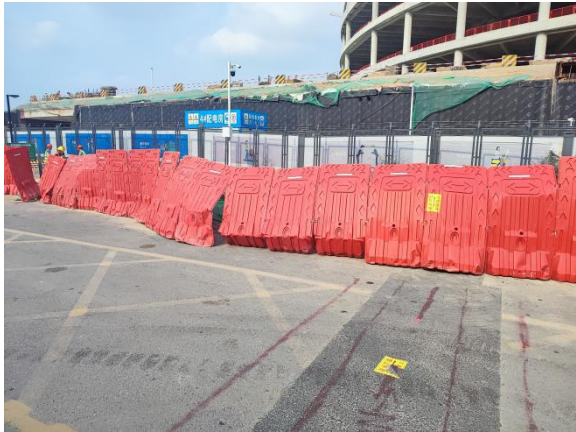
| 施工过程监管现场检查表 | | | |
|---|---|---|---|
| | | <ul style="list-style-type: none"><li>1、未设置安全警示。</li><li>2、未设置夜间警示设施。</li><li>3、围挡立面不顺直、不整洁、不美观。</li><li>4、应按深圳地方标准设置围挡，围挡材质、构造未按照标准设置。</li><li>5、涉路施工工程未按规定在明显位置悬挂施工公示牌。</li></ul> | |

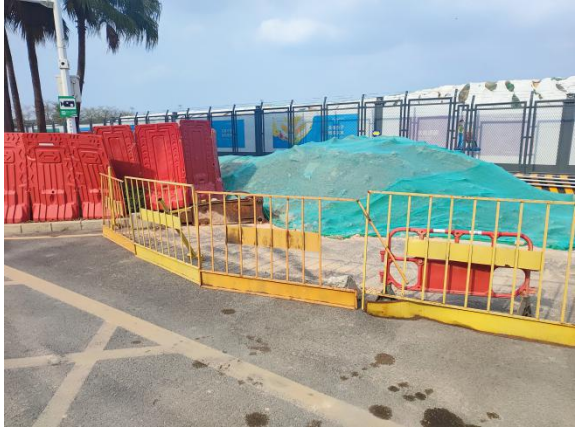
| | <ul style="list-style-type: none"><li>1、未设置安全警示。</li><li>2、未设置夜间警示设施。</li><li>3、应按深圳地方标准设置围挡，围挡材质、构造未按照标准设置。</li><li>4、围挡立面不顺直、不整洁、不美观。</li></ul> |

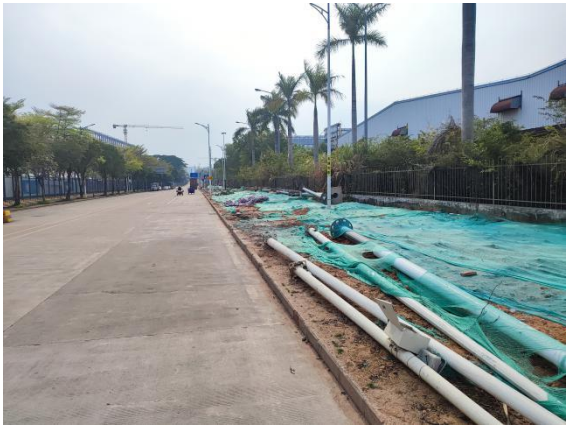
| | <ul style="list-style-type: none"><li>1、未设置安全警示。</li><li>2、占用、挖掘道路未设置行人绕行提示。</li><li>3、应按深圳地方标准设置围挡，围挡材质、构造未按照标准设置。</li><li>4、未设置夜间警示设施。</li><li>5、应按深圳地方标准设置围挡，围挡材质、构造未按照标准设置。</li><li>6、施工材料乱堆放、散落。</li><li>7 场地黄土裸露、集中堆放的土方未进行覆盖，10 m²以下。</li></ul> |

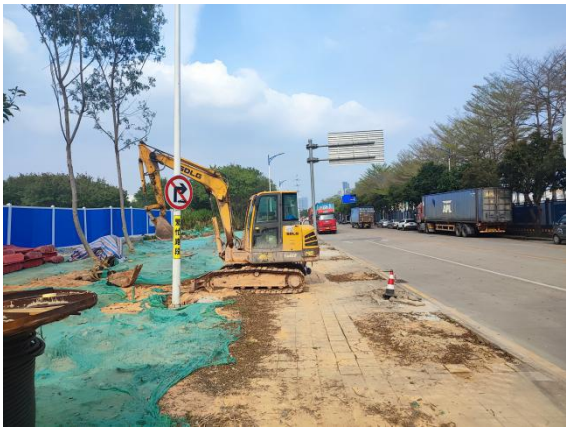
| | <ul style="list-style-type: none"><li>1、未设置安全警示。</li><li>2、未设置夜间警示设施。</li><li>3、施工机械乱摆放或者未做好安全防护。</li><li>4、整个占道施工许可未设置施工公示牌。</li><li>5、施工材料乱堆放、散落的，建筑垃圾未及时清理。</li></ul> |

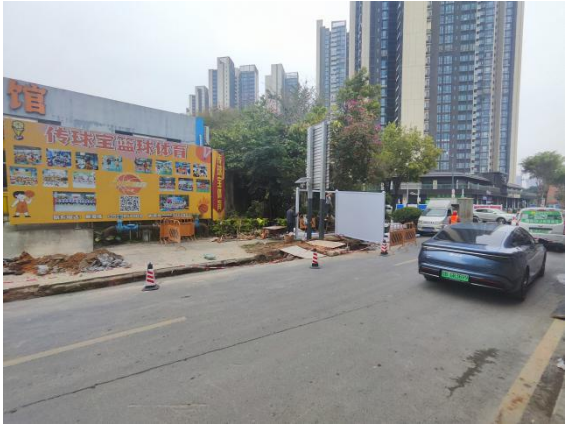
| 施工过程监管现场检查表 | | | |
|---|---|---|---|
| | | <ul style="list-style-type: none"><li>1、未设置安全警示。</li><li>2、占用、挖掘道路未设置文明施工用语等标志。</li><li>3、占用、挖掘道路未设置行人绕行提示。</li><li>4、应按深圳地方标准设置围挡，围挡材质、构造未按照标准设置。</li><li>5、涉路施工工程未按规定在明显位置悬挂施工公示牌。</li><li>6、未设置夜间警示设施。</li><li>7、围挡立面不顺直、不整洁、不美观。</li><li>8、施工材料乱堆放、散落，建筑垃圾未及时清理或乱堆放。</li></ul> | |

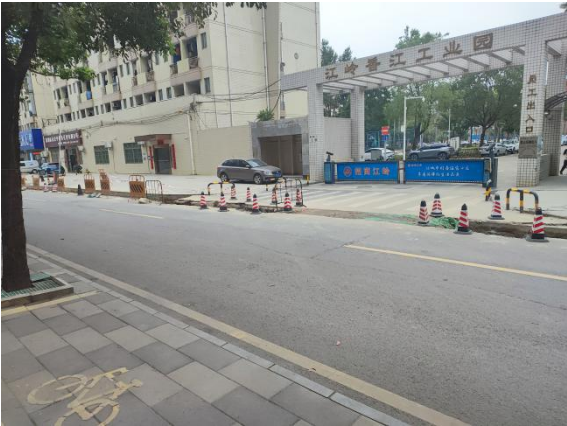
| 施工过程监管现场检查表 | | | |
|---|---|---|---|
| | | <ul style="list-style-type: none"><li>1、未设置安全警示。</li><li>2、未设置夜间警示设施。</li><li>3、围挡立面不顺直、不整洁、不美观。</li><li>4、应按深圳地方标准设置围挡，围挡材质、构造未按照标准设置。</li></ul> | |

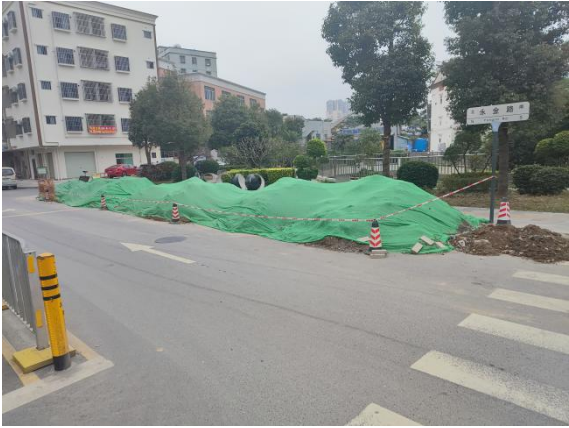
| | <ol style="list-style-type: none"> <li>1、未设置安全警示。</li> <li>2、未设置夜间警示设施。</li> <li>3、应按深圳地方标准设置围挡，围挡材质、构造未按照标准设置。</li> <li>4、施工材料乱堆放、散落，建筑垃圾未及时清理或乱堆放。</li> </ol> |

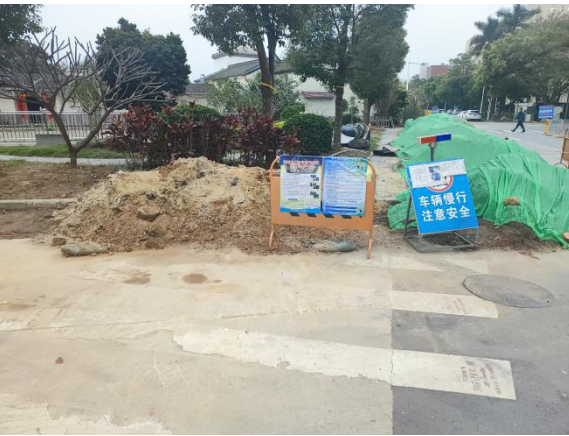
| | <ol style="list-style-type: none"> <li>1、未设置安全警示。</li> <li>2、占用、挖掘道路未设置行人绕行提示。</li> <li>3、应按深圳地方标准设置围挡，围挡材质、构造未按照标准设置。</li> <li>4、场地黄土裸露、集中堆放的土方未进行覆盖，10 m<sup>2</sup>以上 30 m<sup>2</sup>以下。</li> <li>5、占道施工未落实安全防护工作。</li> </ol> |

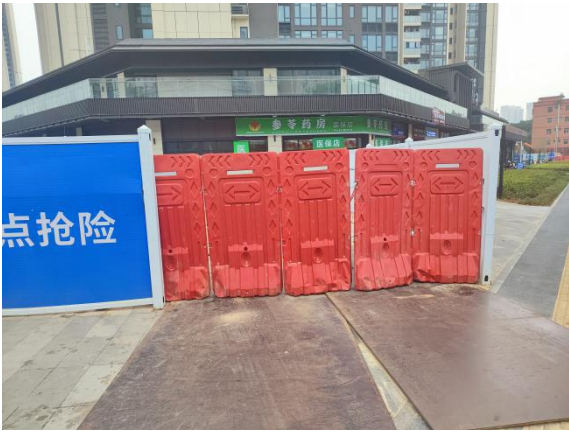
| | <ol style="list-style-type: none"> <li>1、未设置安全警示。</li> <li>2、未设置夜间警示设施。</li> <li>3、围挡立面不顺直、不整洁、不美观。</li> <li>4、涉路施工工程未按规定在明显位置悬挂施工公示牌。</li> <li>5、占用、挖掘道路未设置行人绕行提示。</li> </ol> |

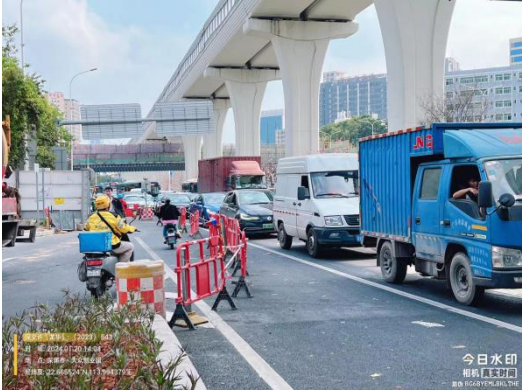
| 施工过程监管现场检查表 | | | |
|---|---|---|---|
| | | <ul style="list-style-type: none"><li>1、未设置安全警示。</li><li>2、未设置夜间警示设施。</li><li>3、占用、挖掘道路未设置文明施工用语等标志。</li><li>4、占用、挖掘道路未设置行人绕行提示。</li></ul> | |

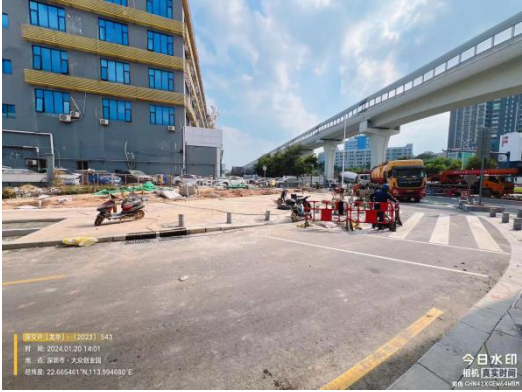
| 施工过程监管现场检查表 | | | |
|---|---|---|---|
| | | <ul style="list-style-type: none"><li>1、应按深圳地方标准设置围挡，围挡材质、构造未按照标准设置。</li><li>2、围挡立面不顺直、不整洁、不美观。</li><li>3、场地黄土裸露、集中堆放的土方未进行覆盖，10 m²以下。</li><li>4、施工机械乱摆放或者未做好安全防护。</li><li>5、施工材料乱堆放、散落。</li></ul> | |

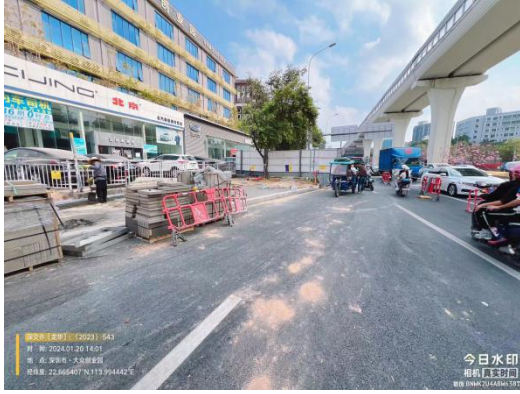
- 1、未设置安全警示。
- 2、未设置夜间警示设施。
- 3、占用、挖掘道路未设置文明施工用语等标志。
- 4、占用、挖掘道路未设置行人绕行提示。
- 5、施工材料乱堆放、散落。
- 6、施工现场在路面直接拌制砂浆。

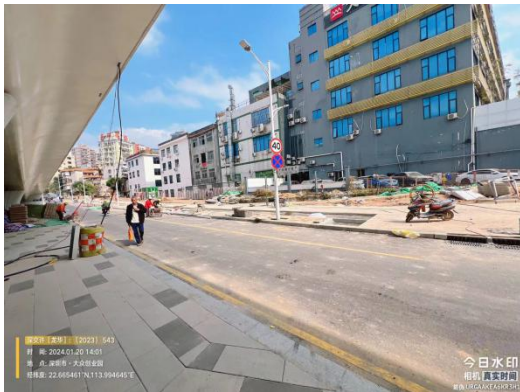
- 1、未设置安全警示。
- 2、未设置夜间警示设施。
- 3、占用、挖掘道路未设置文明施工用语等标志。
- 4、占用、挖掘道路未设置行人绕行提示。
- 5、占道施工未落实安全防护工作。

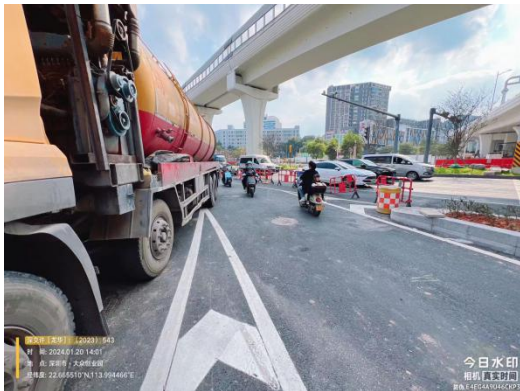
- 1、未设置安全警示。
- 2、未设置夜间警示设施。
- 3、占用、挖掘道路未设置文明施工用语等标志。
- 4、占用、挖掘道路未设置行人绕行提示。

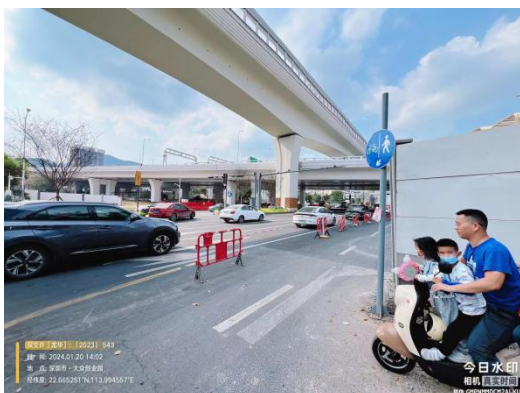
- 1、未设置安全警示。
- 2、未设置夜间警示设施。
- 3、占用、挖掘道路未设置文明施工用语等标志。
- 4、占用、挖掘道路未设置行人绕行提示。
- 5、应按深圳地方标准设置围挡，围挡材质、构造未按照标准设置。
- 6、围挡立面不顺直、不整洁、不美观。

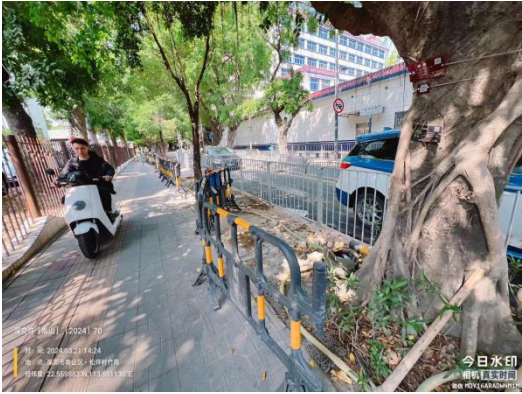
| 施工过程监管现场检查表 | | | |
|---|---|---|---|
| | | <ul style="list-style-type: none"><li>1、应按深圳地方标准设置围挡，围挡材质、构造未按照标准设置。</li><li>2、围挡立面不顺直、不整洁、不美观。</li><li>3、占用、挖掘道路未设置文明施工用语等标志。</li><li>4、占用、挖掘道路未设置行人绕行提示。</li><li>5、未设置夜间警示设施。</li></ul> | |

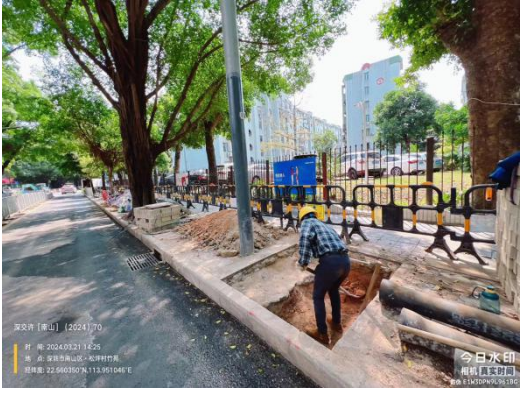
| 施工过程监管现场检查表 | | | |
|---|---|---|---|
| | | <ul style="list-style-type: none"><li>1、应按深圳地方标准设置围挡，围挡材质、构造未按照标准设置。</li><li>2、围挡立面不顺直、不整洁、不美观。</li><li>3、占用、挖掘道路未设置文明施工用语等标志。</li><li>4、占用、挖掘道路未设置行人绕行提示。</li><li>5、未设置夜间警示设施。</li></ul> | |

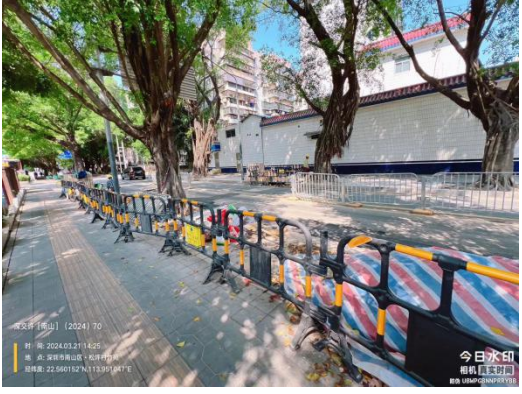
| 施工过程监管现场检查表 | | | |
|---|---|---|---|
| | | <ul style="list-style-type: none"><li>1、应按深圳地方标准设置围挡，围挡材质、构造未按照标准设置。</li><li>2、围挡立面不顺直、不整洁、不美观。</li><li>3、占用、挖掘道路未设置文明施工用语等标志。</li><li>4、占用、挖掘道路未设置行人绕行提示。</li><li>5、未设置夜间警示设施。</li></ul> | |

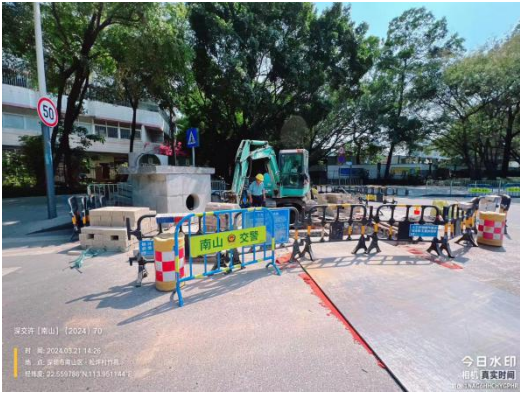
| | <ol style="list-style-type: none"> <li>1、应按深圳地方标准设置围挡，围挡材质、构造未按照标准设置。</li> <li>2、围挡立面不顺直、不整洁、不美观。</li> <li>3、占用、挖掘道路未设置文明施工用语等标志。</li> <li>4、占用、挖掘道路未设置行人绕行提示。</li> <li>5、未设置夜间警示设施。</li> </ol> |

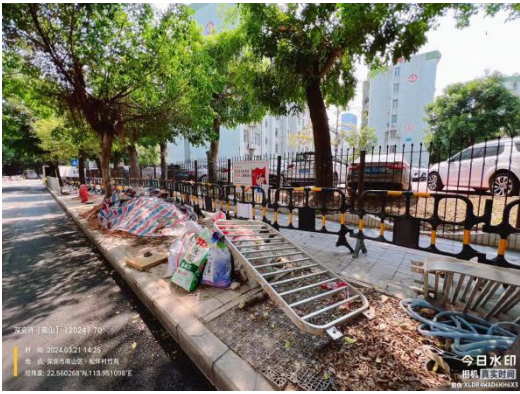
| | <ol style="list-style-type: none"> <li>1、应按深圳地方标准设置围挡，围挡材质、构造未按照标准设置。</li> <li>2、围挡立面不顺直、不整洁、不美观。</li> <li>3、占用、挖掘道路未设置文明施工用语等标志。</li> <li>4、占用、挖掘道路未设置行人绕行提示。</li> <li>5、未设置夜间警示设施。</li> <li>6、施工材料乱堆放、散落，建筑垃圾未及时清理或乱堆放。</li> </ol> |

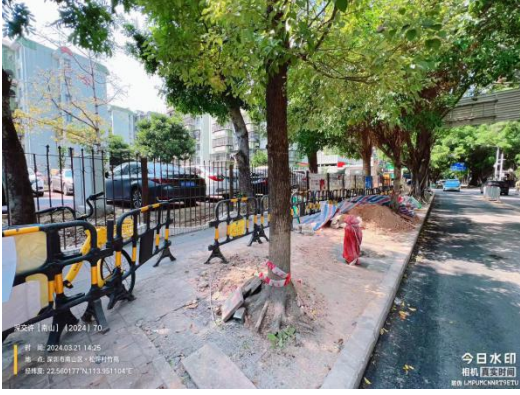
| | <ol style="list-style-type: none"> <li>1、应按深圳地方标准设置围挡，围挡材质、构造未按照标准设置。</li> <li>2、围挡立面不顺直、不整洁、不美观。</li> <li>3、占用、挖掘道路未设置文明施工用语等标志。</li> <li>4、占用、挖掘道路未设置行人绕行提示。</li> <li>5、未设置夜间警示设施。</li> <li>6、未设置安全警示。</li> <li>7、场地黄土裸露、集中堆放的土方未进行覆盖，10 m<sup>2</sup>以下。</li> </ol> |

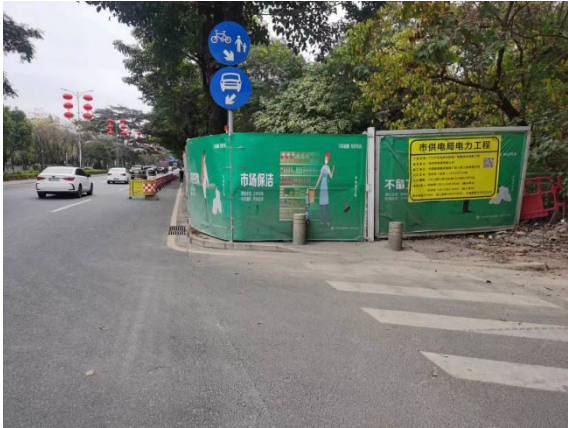
| 施工过程监管现场检查表 | | | |
|---|---|---|---|
| | | <ul style="list-style-type: none"><li>1、未设置安全警示。</li><li>2、未设置夜间警示设施。</li><li>3、占用、挖掘道路未设置行人绕行提示。</li><li>4、应按深圳地方标准设置围挡，围挡材质、构造未按照标准设置。</li><li>5、围挡立面不顺直、不整洁、不美观。</li></ul> | |

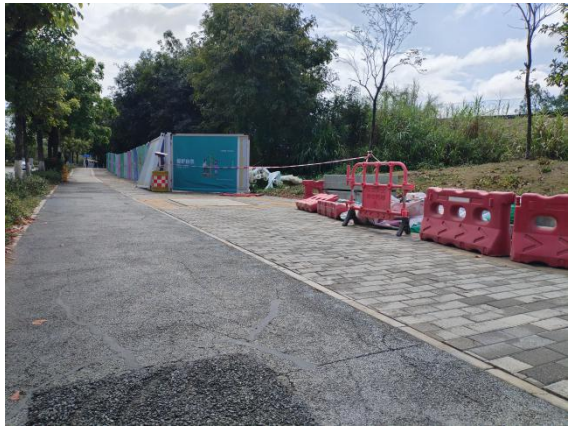
| 施工过程监管现场检查表 | | | |
|---|---|---|---|
| | | <ul style="list-style-type: none"><li>1、未设置安全警示。</li><li>2、未设置夜间警示设施。</li><li>3、围挡立面不顺直、不整洁、不美观。</li><li>4、涉路施工工程未按规定在明显位置悬挂施工公示牌。</li><li>5、应按深圳地方标准设置围挡，围挡材质、构造未按照标准设置。</li><li>6、占用、挖掘道路未设置行人绕行提示。</li><li>7、施工围挡倒伏 10 米以下。</li><li>8、施工材料乱堆放、散落。</li></ul> | |

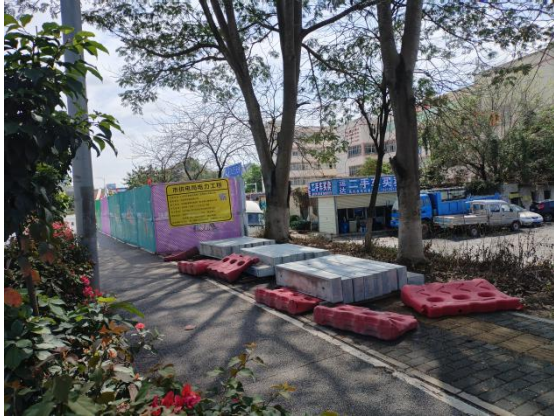
- 1、未设置安全警示。
- 2、未设置夜间警示设施。
- 3、围挡立面不顺直、不整洁、不美观。
- 4、应按深圳地方标准设置围挡，围挡材质、构造未按照标准设置。
- 5、占用、挖掘道路未设置行人绕行提示。
- 6、施工围挡倒伏 10 米以下。
- 7、施工材料乱堆放、散落。

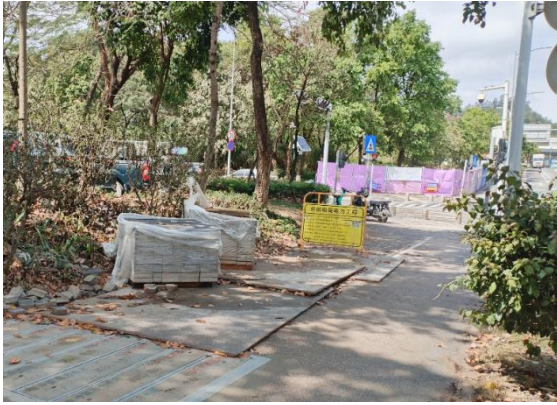
- 1、未设置安全警示。
- 2、未设置夜间警示设施。
- 3、占用、挖掘道路未设置行人绕行提示。
- 4、应按深圳地方标准设置围挡，围挡材质、构造未按照标准设置。
- 5、施工材料乱堆放、散落。

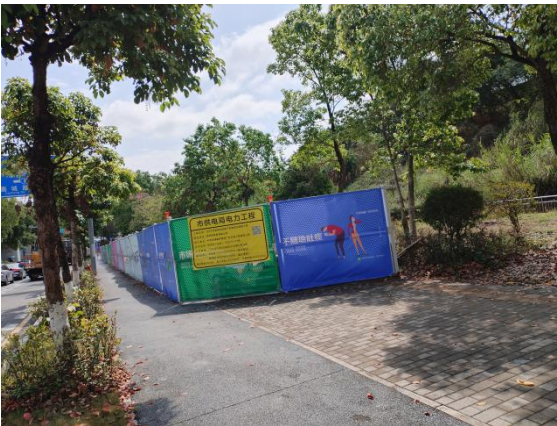
- 1、未设置安全警示。
- 2、未设置夜间警示设施。
- 3、占用、挖掘道路未设置行人绕行提示。
- 4、应按深圳地方标准设置围挡，围挡材质、构造未按照标准设置。

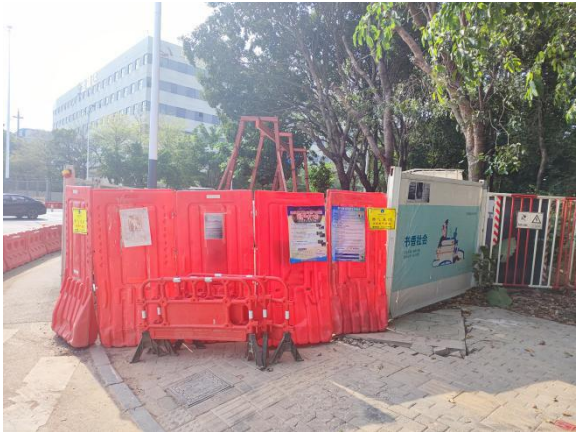
| 施工过程监管现场检查表 | | | |
|---|---|---|---|
| | | <ul style="list-style-type: none"><li>1、整个占道施工许可未设置施工公示牌。</li><li>2、未设置安全警示。</li><li>3、占用、挖掘道路未设置文明施工用语等标志。</li><li>4、占用、挖掘道路未设置行人绕行提示。</li><li>5、应按深圳地方标准设置围挡，围挡材质、构造未按照标准设置。</li></ul> | |

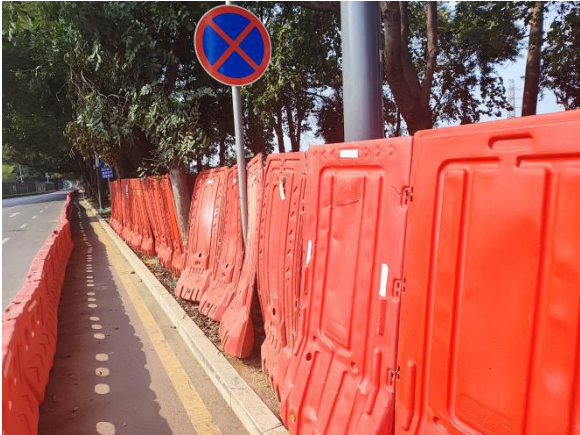
| 施工过程监管现场检查表 | | | |
|---|---|---|---|
| | | <ul style="list-style-type: none"><li>1、未设置安全警示。</li><li>2、未设置夜间警示设施。</li><li>3、围挡立面不顺直、不整洁、不美观。</li><li>4、应按深圳地方标准设置围挡，围挡材质、构造未按照标准设置。</li></ul> | |

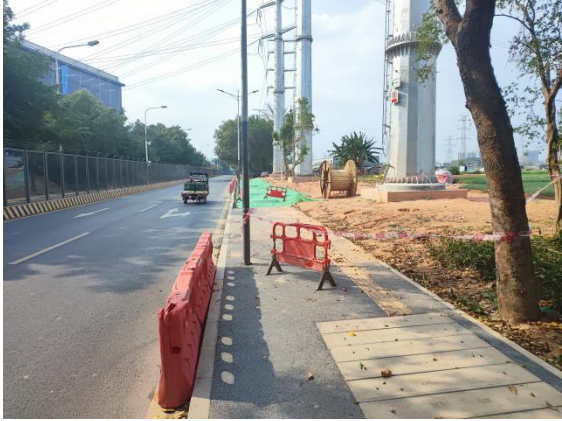
| | <ol style="list-style-type: none"> <li>1、未设置安全警示。</li> <li>2、未设置夜间警示设施。</li> <li>3、占用、挖掘道路未设置行人绕行提示。</li> <li>4、应按深圳地方标准设置围挡，围挡材质、构造未按照标准设置。</li> <li>5、施工材料乱堆放、散落，建筑垃圾未及时清理或乱堆放。</li> <li>6、占道施工安全围挡缺失 30 米以上。</li> </ol> |

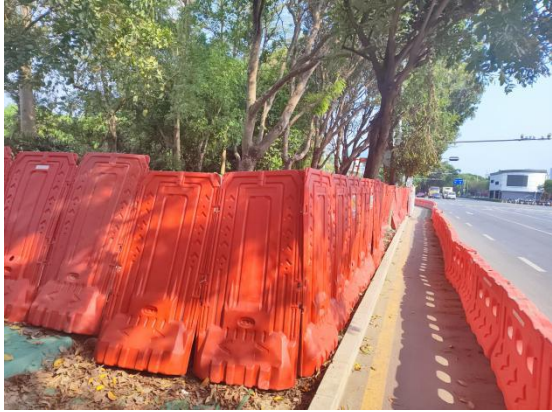
| | <ol style="list-style-type: none"> <li>1、未设置安全警示。</li> <li>2、未设置夜间警示设施。</li> <li>3、占用、挖掘道路未设置行人绕行提示。</li> <li>4、应按深圳地方标准设置围挡，围挡材质、构造未按照标准设置。</li> </ol> |

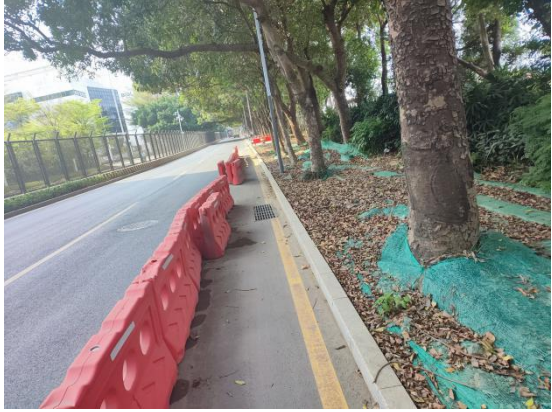
| | <ol style="list-style-type: none"> <li>1、未设置安全警示。</li> <li>2、未设置夜间警示设施。</li> <li>3、占道施工安全围挡缺失 10 米及以下。</li> <li>4、围挡立面不顺直、不整洁、不美观。</li> </ol> |

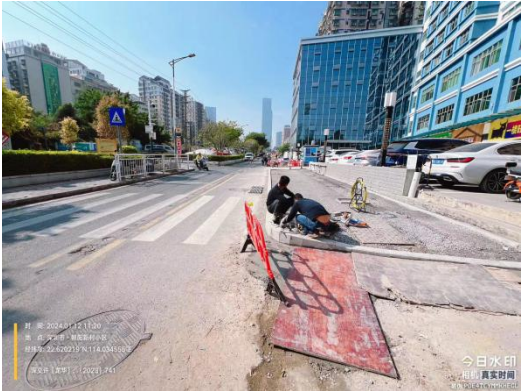
| 施工过程监管现场检查表 | | | |
|---|---|---|---|
| | | <ul style="list-style-type: none"><li>1、未设置安全警示。</li><li>2、未设置夜间警示设施。</li><li>3、占用、挖掘道路未设置文明施工用语等标志。</li><li>4、占用、挖掘道路未设置行人绕行提示。</li><li>5、应按深圳地方标准设置围挡，围挡材质、构造未按照标准设置。</li><li>6、围挡立面不顺直、不整洁、不美观。</li><li>7、占道施工安全围挡缺失 10 米以上 30 米以下。</li></ul> | |

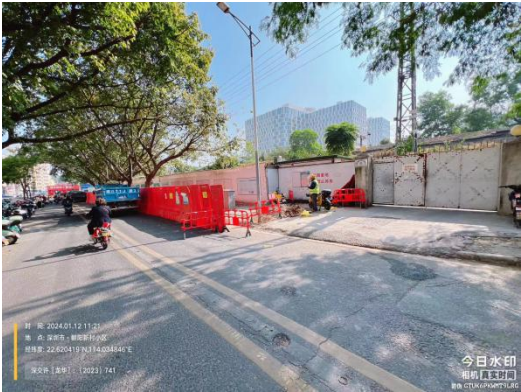
| 施工过程监管现场检查表 | | | |
|---|---|---|---|
| | | <ul style="list-style-type: none"><li>1、未设置安全警示。</li><li>2、未设置夜间警示设施。</li><li>3、占用、挖掘道路未设置文明施工用语等标志。</li><li>4、占用、挖掘道路未设置行人绕行提示。</li><li>5、应按深圳地方标准设置围挡，围挡材质、构造未按照标准设置。</li><li>6、围挡立面不顺直、不整洁、不美观。</li></ul> | |

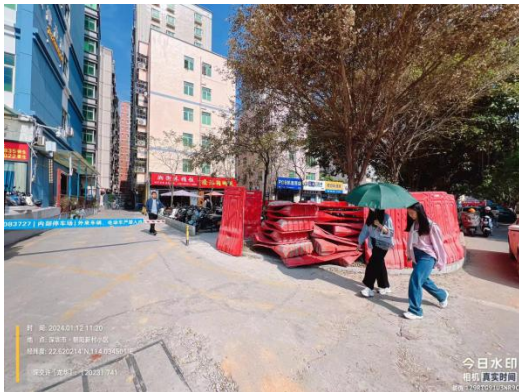
- 1、未设置安全警示。
- 2、未设置夜间警示设施。
- 3、占用、挖掘道路未设置文明施工用语等标志。
- 4、占用、挖掘道路未设置行人绕行提示。
- 5、应按深圳地方标准设置围挡，围挡材质、构造未按照标准设置。
- 6、围挡立面不顺直、不整洁、不美观。
- 7、涉路施工工程未按规定在明显位置悬挂施工公示牌。

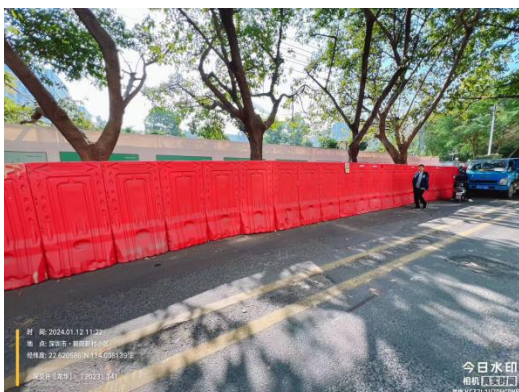
- 1、占用、挖掘道路未设置文明施工用语等标志。
- 2、未按规定设置规定数量的公示牌。
- 3、未设置安全警示。
- 4、未设置人行疏散通道。

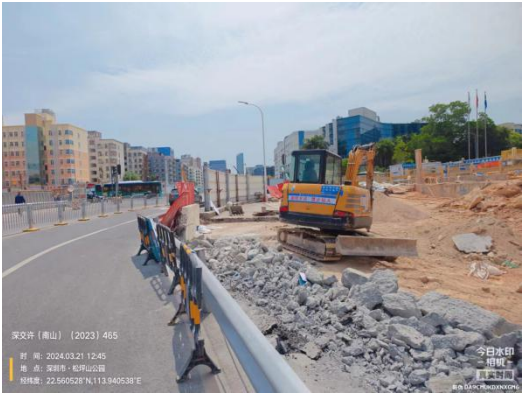
| 施工过程监管现场检查表 | | | |
|---|---|---|---|
| | | <ul style="list-style-type: none"><li>1、围挡立面不顺直、不整洁、不美观。</li><li>2、占道施工安全围挡缺失30米以上。</li><li>3、未设置安全警示。</li><li>4、未设置夜间警示设施。</li></ul> | |

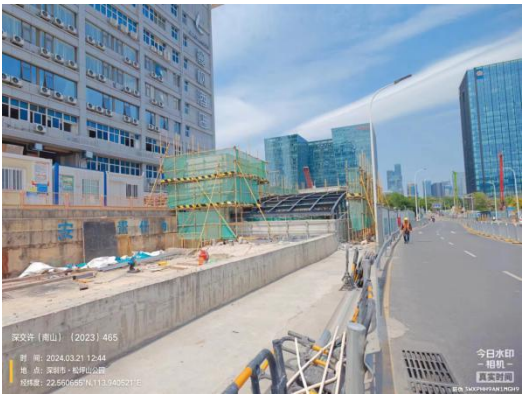
| 施工过程监管现场检查表 | | | |
|---|---|---|---|
| | | <ul style="list-style-type: none"><li>1、应按深圳地方标准设置围挡，围挡材质、构造未按照标准设置。</li><li>2、围挡立面不顺直、不整洁、不美观。</li><li>3、未设置安全警示。</li><li>4、未设置夜间警示设施。</li></ul> | |

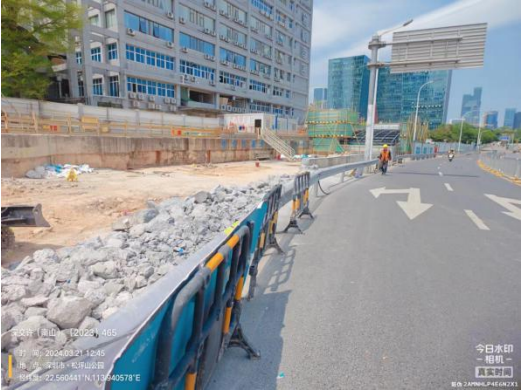
| | <ul style="list-style-type: none"><li>1、应按深圳地方标准设置围挡，围挡材质、构造未按照标准设置。</li><li>2、围挡立面不顺直、不整洁、不美观。</li><li>3、未设置安全警示。</li><li>4、未设置夜间警示设施。</li><li>5、涉路施工工程未按规定在明显位置悬挂施工公示牌。</li></ul> |

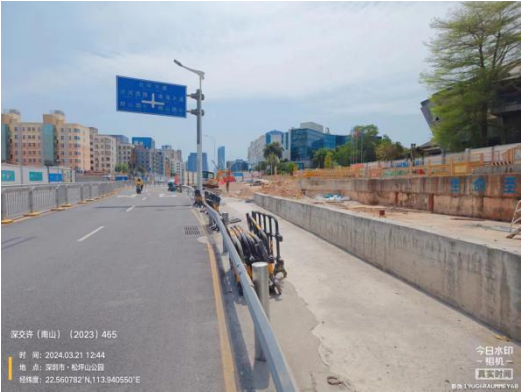
| | <ul style="list-style-type: none"><li>1、应按深圳地方标准设置围挡，围挡材质、构造未按照标准设置。</li><li>2、围挡立面不顺直、不整洁、不美观。</li><li>3、未设置安全警示。</li><li>4、未设置夜间警示设施。</li><li>5、施工材料乱堆放、散落。</li></ul> |

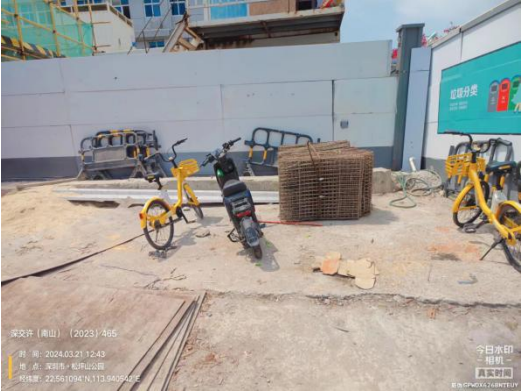
| | <ul style="list-style-type: none"><li>1、施工材料乱堆放、散落，建筑垃圾未及时清理或乱堆放。</li><li>2、未设置安全警示。</li><li>3、未设置夜间警示设施。</li><li>4、占用、挖掘道路未设置文明施工用语等标志。</li></ul> |

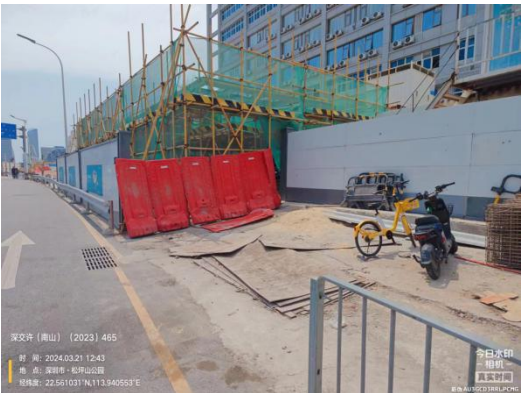
| | <ul style="list-style-type: none"><li>1、应按深圳地方标准设置围挡，围挡材质、构造未按照标准设置。</li><li>2、围挡立面不顺直、不整洁、不美观。</li><li>3、未设置安全警示。</li><li>4、未设置夜间警示设施。</li><li>5、占用、挖掘道路未设置行人绕行提示。</li></ul> |

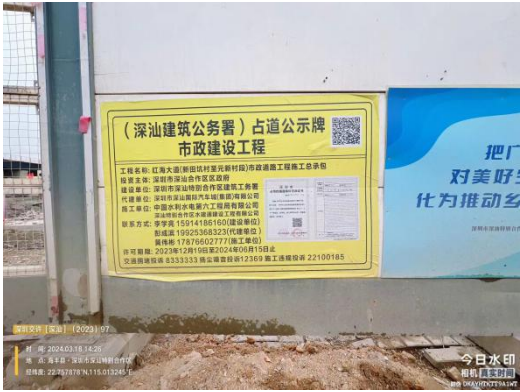
| 施工过程监管现场检查表 | | | |
|---|---|---|---|
| | | <ul style="list-style-type: none"><li>1、施工告示牌不规范。</li><li>2、涉路施工工程未按规定在明显位置悬挂施工公示牌。</li></ul> | |

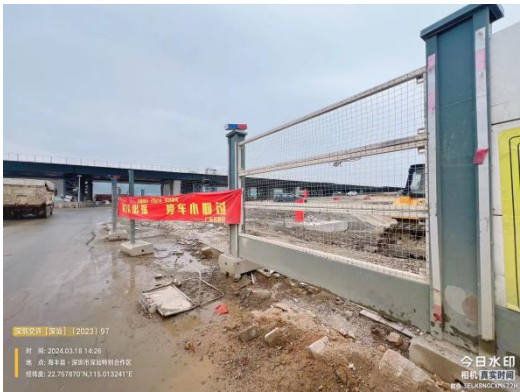
| 施工过程监管现场检查表 | | | |
|---|---|---|---|
| | | <ul style="list-style-type: none"><li>1、应按深圳地方标准设置围挡，围挡材质、构造未按照标准设置。</li><li>2、围挡立面不顺直、不整洁、不美观。</li><li>3、施工安全围挡缺失 10 米以上 30 米以下。</li><li>4、未设置安全警示。</li><li>5、未设置夜间警示设施。</li><li>6、占用、挖掘道路未设置行人绕行提示。</li><li>7、未设置交通疏导通道。</li></ul> | |

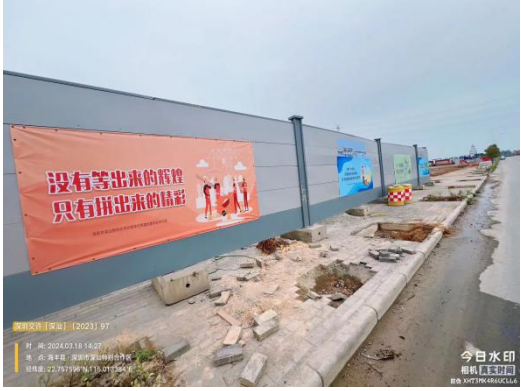
| | <ol style="list-style-type: none"> <li>1、未设置安全警示。</li> <li>2、未设置夜间警示设施。</li> <li>3、占用、挖掘道路未设置文明施工用语等标志。</li> <li>4、占用、挖掘道路未设置行人绕行提示。</li> <li>5、施工材料乱堆放、散落，建筑垃圾乱堆放。</li> <li>6、道路开挖后未设置钢板等安全防护设施或者道路坑洼不平，10 m²以下。</li> </ol> |
