| 占道施工项目黑榜 | | | |

| 施工过程监管现场检查表 | | | |

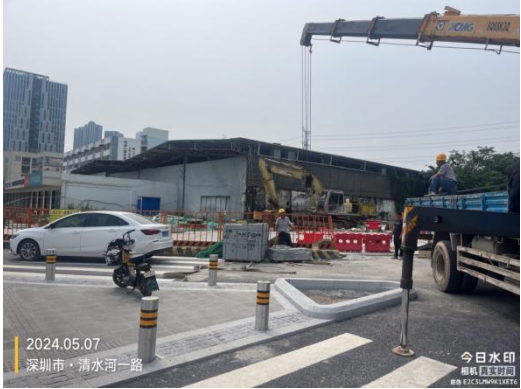
| 施工过程监管现场检查表 | | | |
|---|---|---|---|
| | | <ul style="list-style-type: none"><li>1、未设置安全警示。</li><li>2、应按深圳地方标准设置围挡，围挡材质、构造未按照标准设置。</li><li>3、围挡立面不顺直、不整洁、不美观。</li><li>4、占用、挖掘道路未设置文明施工用语等标志。</li><li>5、占用、挖掘道路未设置行人绕行提示。</li><li>6、施工材料乱堆放、散落。</li><li>7、施工机械乱摆放或者未做好安全防护。</li></ul> | |

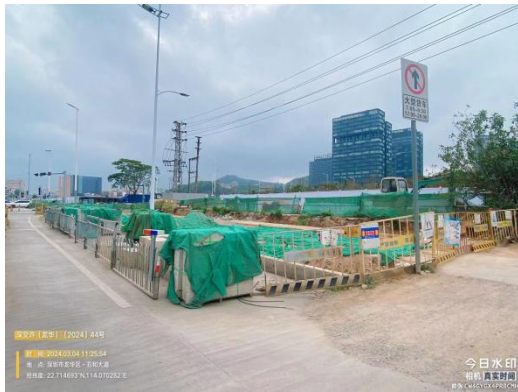
- 1、未设置安全警示。
- 2、未设置夜间警示设施。
- 3、占用、挖掘道路未设置文明施工用语等标志。
- 4、占用、挖掘道路未设置行人绕行提示。

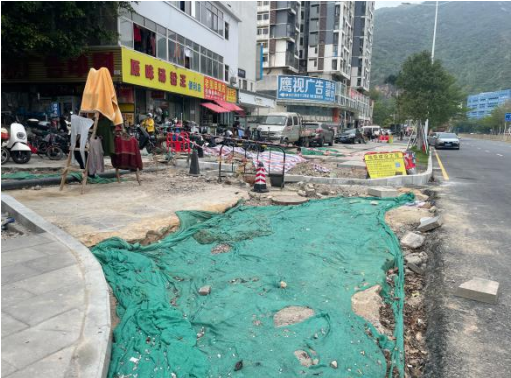
| | | <ul style="list-style-type: none"><li>1、未设置安全警示。</li><li>2、占用、挖掘道路未设置文明施工用语等标志。</li><li>3、占用、挖掘道路未设置行人绕行提示。</li><li>4、应按深圳地方标准设置围挡，围挡材质、构造未按照标准设置。</li><li>5、涉路施工工程未按规定在明显位置悬挂施工公示牌。</li><li>6、未设置夜间警示设施。</li><li>7、施工材料乱堆放、散落，建筑垃圾未及时清理或乱堆放。</li><li>8、场地黄土裸露、集中堆放的土方未进行覆盖，10 m² 以下。</li></ul> | |

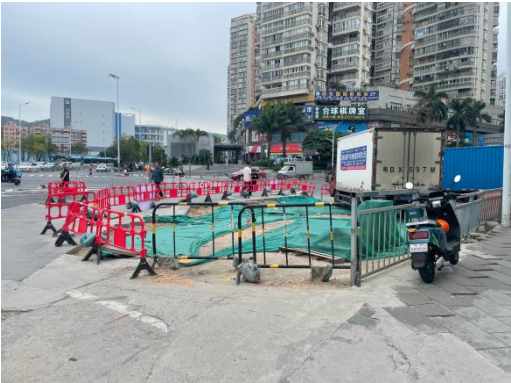
| | | <ul style="list-style-type: none"><li>1、未设置安全警示。</li><li>2、未设置夜间警示设施。</li><li>3、占用、挖掘道路未设置文明施工用语等标志。</li><li>4、占用、挖掘道路未设置行人绕行提示。</li><li>5、应按深圳地方标准设置围挡，围挡材质、构造未按照标准设置。</li></ul> | |

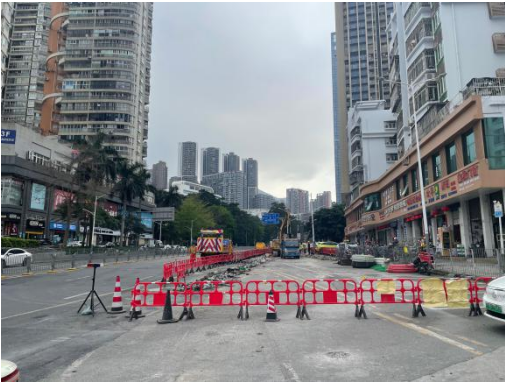
| | <ol style="list-style-type: none"> <li>1、未设置安全警示。</li> <li>2、建筑垃圾未及时清理或乱堆放。</li> <li>3、占用、挖掘道路未设置文明施工用语等标志。</li> <li>4、占用、挖掘道路未设置行人绕行提示。</li> <li>5、应按深圳地方标准设置围挡，围挡材质、构造未按照标准设置。</li> </ol> |

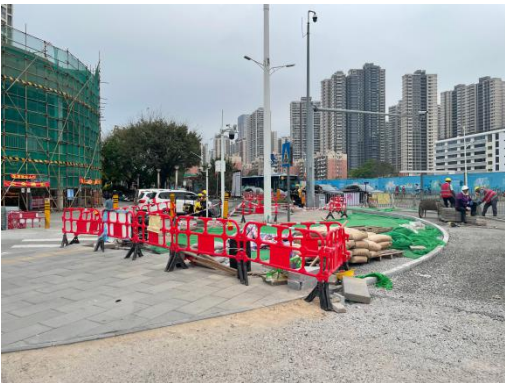
| | <ol style="list-style-type: none"> <li>1、未设置安全警示。</li> <li>2、占用、挖掘道路未设置文明施工用语等标志。</li> <li>3、占用、挖掘道路未设置行人绕行提示。</li> <li>4、应按深圳地方标准设置围挡，围挡材质、构造未按照标准设置。</li> <li>5、占道施工安全围挡缺失 10 米以上 30 米以下。</li> <li>6、未设置夜间警示设施。</li> <li>7、施工材料乱堆放、散落，建筑垃圾未及时清理或乱堆放。</li> </ol> |

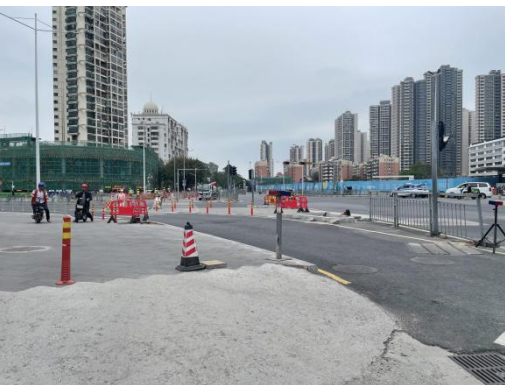
| | <ol style="list-style-type: none"> <li>1、未设置安全警示。</li> <li>2、占用、挖掘道路未设置文明施工用语等标志。</li> <li>3、占用、挖掘道路未设置行人绕行提示。</li> <li>4、应按深圳地方标准设置围挡，围挡材质、构造未按照标准设置。</li> <li>5、围挡立面不顺直、不整洁、不美观。</li> </ol> |

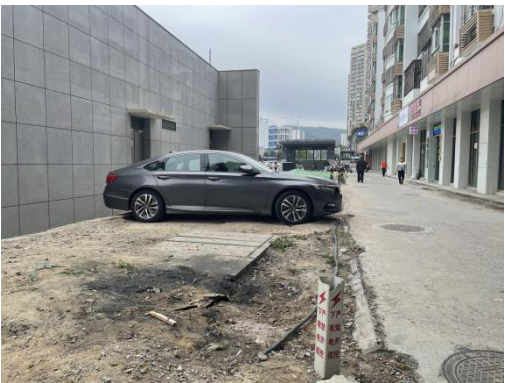
| | <ol style="list-style-type: none"> <li>1、未设置安全警示。</li> <li>2、占用、挖掘道路未设置文明施工用语等标志。</li> <li>3、占用、挖掘道路未设置行人绕行提示。</li> <li>4、应按深圳地方标准设置围挡，围挡材质、构造未按照标准设置。</li> <li>5、围挡立面不顺直、不整洁、不美观。</li> <li>6、未设置夜间警示设施。</li> </ol> |

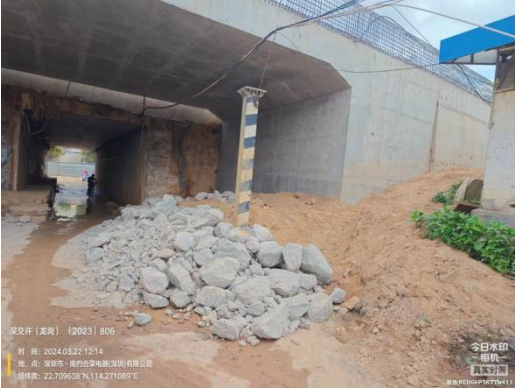
| 施工过程监管现场检查表 | | | |
|---|---|---|---|
| | | <ul style="list-style-type: none"><li>1、施工材料乱堆放、散落，建筑垃圾未及时清理或乱堆放。</li><li>2、未设置安全警示。</li><li>3、未设置夜间警示设施。</li><li>4、场地黄土裸露、集中堆放的土方未进行覆盖，10 m²以下。</li><li>5、建筑垃圾未及时清理或乱堆放。</li></ul> | |

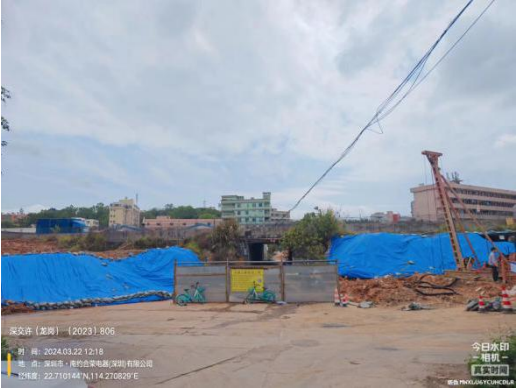
| 施工过程监管现场检查表 | | | |
|---|---|---|---|
| | | <ul style="list-style-type: none"><li>1、未设置安全警示。</li><li>2、未设置夜间警示设施。</li><li>3、应按深圳地方标准设置围挡，围挡材质、构造未按照标准设置。</li><li>4、占用、挖掘道路未设置行人绕行提示。</li><li>5、施工机械乱摆放或者未做好安全防护。</li></ul> | |

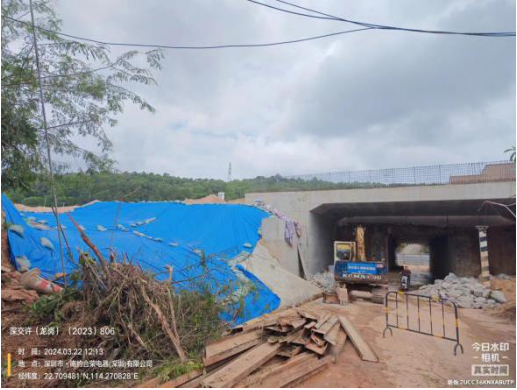
| <p>家文洋 (龙岗) (2023) 806<br/> 时 间: 2024.03.22 12:19<br/> 地 点: 深圳市·龙岗区<br/> 经纬度: 22.709411°N, 114.270828°E</p> <p>今日水印相机<br/> 真实可信</p> | <ol style="list-style-type: none"> <li>1、未设置安全警示。</li> <li>2、未设置夜间警示设施。</li> <li>3、应按深圳地方标准设置围挡, 围挡材质、构造未按照标准设置。</li> <li>4、占用、挖掘道路未设置行人绕行提示。</li> </ol> |

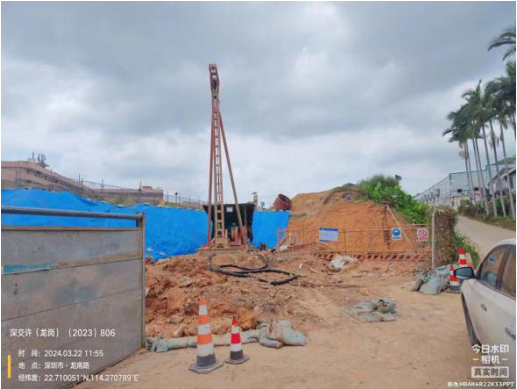
| <p>家文洋 (龙岗) (2023) 806<br/> 时 间: 2024.03.22 11:55<br/> 地 点: 深圳市·龙岗区<br/> 经纬度: 22.710081°N, 114.270789°E</p> <p>今日水印相机<br/> 真实可信</p> | <ol style="list-style-type: none"> <li>1、未设置安全警示。</li> <li>2、未设置夜间警示设施。</li> <li>3、应按深圳地方标准设置围挡, 围挡材质、构造未按照标准设置。</li> <li>4、占用、挖掘道路未设置行人绕行提示。</li> <li>5、占道施工未落实安全防护工作。</li> </ol> |

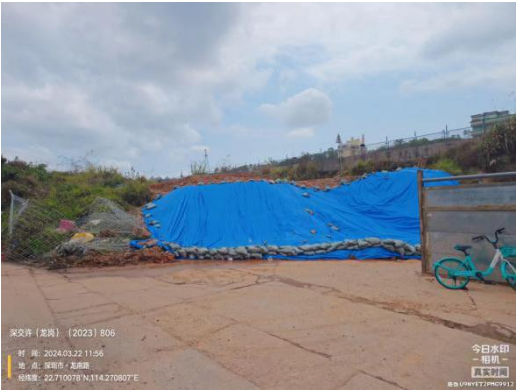
| <p>家文洋 (龙岗) (2023) 806<br/> 时 间: 2024.03.22 11:56<br/> 地 点: 龙岗区·龙岗区<br/> 经纬度: 22.710078°N, 114.270807°E</p> <p>今日水印相机<br/> 真实可信</p> | <ol style="list-style-type: none"> <li>1、未设置安全警示。</li> <li>2、未设置夜间警示设施。</li> <li>3、应按深圳地方标准设置围挡, 围挡材质、构造未按照标准设置。</li> <li>4、占用、挖掘道路未设置行人绕行提示。</li> </ol> |

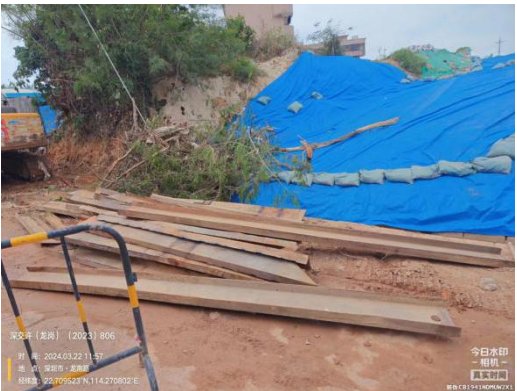
| <p>家文洋 (龙岗) (2023) 806<br/> 时 间: 2024.03.22 11:57<br/> 地 点: 龙岗区·龙岗区<br/> 经纬度: 22.709542°N, 114.270802°E</p> <p>今日水印相机<br/> 真实可信</p> | <ol style="list-style-type: none"> <li>1、未设置安全警示。</li> <li>2、未设置夜间警示设施。</li> <li>3、应按深圳地方标准设置围挡, 围挡材质、构造未按照标准设置。</li> <li>4、占用、挖掘道路未设置行人绕行提示。</li> <li>5、施工材料乱堆放、散落, 建筑垃圾未及时清理或乱堆放。</li> </ol> |

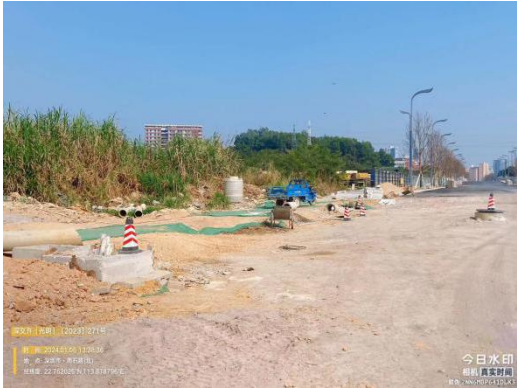
| 施工过程监管现场检查表 | | | |
|---|---|---|---|
| | | <ul style="list-style-type: none"><li>1、占用、挖掘道路未设置文明施工用语等标志。</li><li>2、占用、挖掘道路未设置行人绕行提示。</li><li>3、场地黄土裸露、集中堆放的土方未进行覆盖，30 m²以上 100 m²以下。</li><li>4、应按深圳地方标准设置围挡，围挡材质、构造未按照标准设置。</li><li>5、围挡立面不顺直、不整洁、不美观。</li></ul> | |

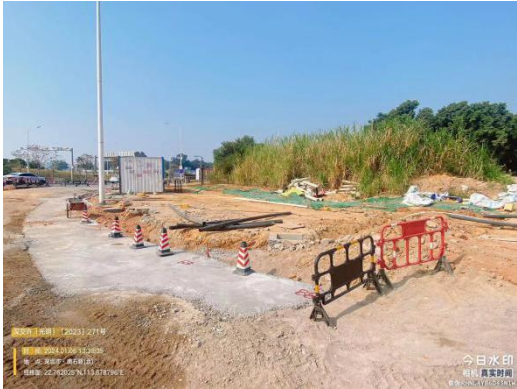
| 施工过程监管现场检查表 | | | |
|---|---|---|---|
| | | <ul style="list-style-type: none"><li>1、占用、挖掘道路未设置文明施工用语等标志。</li><li>2、占用、挖掘道路未设置行人绕行提示。</li><li>3、场地黄土裸露、集中堆放的土方未进行覆盖，30 m²以上 100 m²以下。</li><li>4、应按深圳地方标准设置围挡，围挡材质、构造未按照标准设置。</li><li>5、围挡立面不顺直、不整洁、不美观。</li></ul> | |

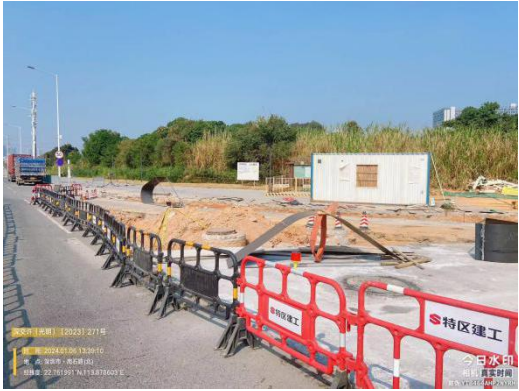
| | <ol style="list-style-type: none"> <li>1、占用、挖掘道路未设置文明施工用语等标志。</li> <li>2、占用、挖掘道路未设置行人绕行提示。</li> <li>3、场地黄土裸露、集中堆放的土方未进行覆盖，30 m<sup>2</sup>以上 100 m<sup>2</sup>以下。</li> <li>4、应按深圳地方标准设置围挡，围挡材质、构造未按照标准设置。</li> <li>5、围挡立面不顺直、不整洁、不美观。</li> </ol> |

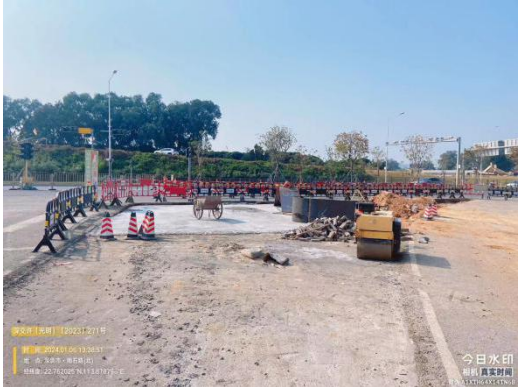
| | <ol style="list-style-type: none"> <li>1、未设置安全警示。</li> <li>2、未设置夜间警示设施。</li> <li>3、占用、挖掘道路未设置文明施工用语等标志。</li> <li>4、占用、挖掘道路未设置行人绕行提示。</li> <li>5、应按深圳地方标准设置围挡，围挡材质、构造未按照标准设置。</li> <li>6、围挡立面不顺直、不整洁、不美观。</li> <li>7、施工机械乱摆放或者未做好安全防护。</li> </ol> |

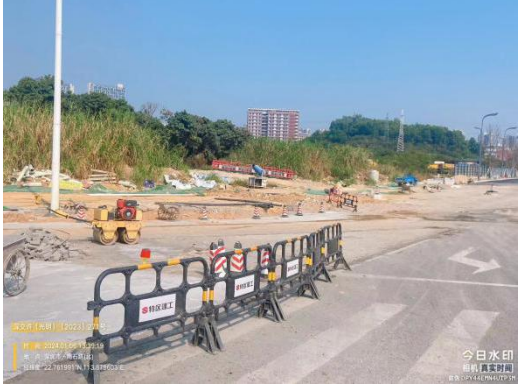
| | <ol style="list-style-type: none"> <li>1、未设置安全警示。</li> <li>2、未设置夜间警示设施。</li> <li>3、占用、挖掘道路未设置文明施工用语等标志。</li> <li>4、占用、挖掘道路未设置行人绕行提示。</li> <li>5、应按深圳地方标准设置围挡，围挡材质、构造未按照标准设置。</li> <li>6、围挡立面不顺直、不整洁、不美观。</li> </ol> |

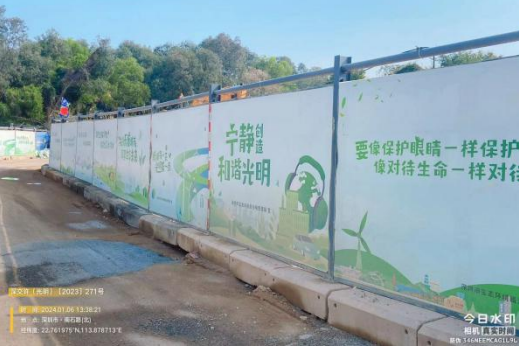
| | <ol style="list-style-type: none"> <li>1、未设置安全警示。</li> <li>2、未设置夜间警示设施。</li> <li>3、占用、挖掘道路未设置行人绕行提示。</li> <li>4、道路开挖后未设置钢板等安全防护设施或者道路坑洼不平，10 m<sup>2</sup>以下。</li> </ol> |

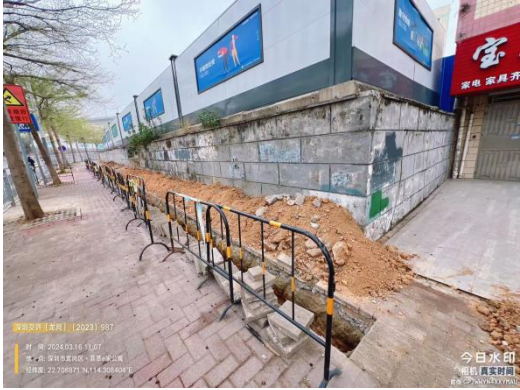
| | | <ul style="list-style-type: none"><li>1、未设置安全警示。</li><li>2、未设置夜间警示设施。</li><li>3、应按深圳地方标准设置围挡，围挡材质、构造未按照标准设置。</li><li>4、占用、挖掘道路未设置行人绕行提示。</li><li>5、占用、挖掘道路未设置文明施工用语等标志。</li><li>6、围挡立面不顺直、不整洁、不美观。</li></ul> | |

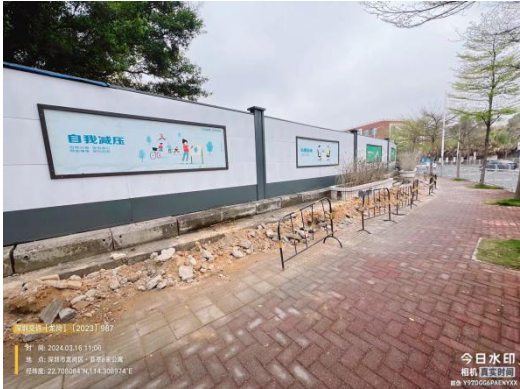
| | | <ul style="list-style-type: none"><li>1、未设置安全警示。</li><li>2、未设置夜间警示设施。</li><li>3、应按深圳地方标准设置围挡，围挡材质、构造未按照标准设置。</li><li>4、占用、挖掘道路未设置行人绕行提示。</li><li>5、占用、挖掘道路未设置文明施工用语等标志。</li><li>6、围挡立面不顺直、不整洁、不美观。</li></ul> | |

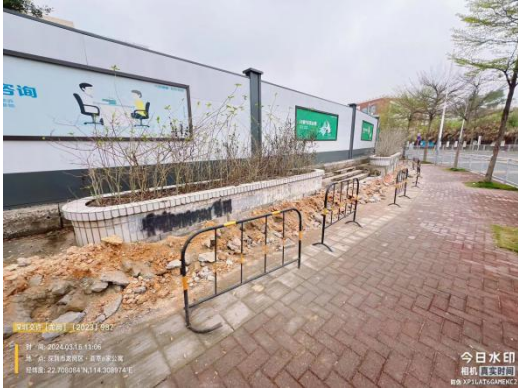
- 1、未设置安全警示。
- 2、未设置夜间警示设施。
- 3、应按深圳地方标准设置围挡，围挡材质、构造未按照标准设置。
- 4、占用、挖掘道路未设置行人绕行提示。
- 5、占用、挖掘道路未设置文明施工用语等标志。
- 6、围挡立面不顺直、不整洁、不美观。

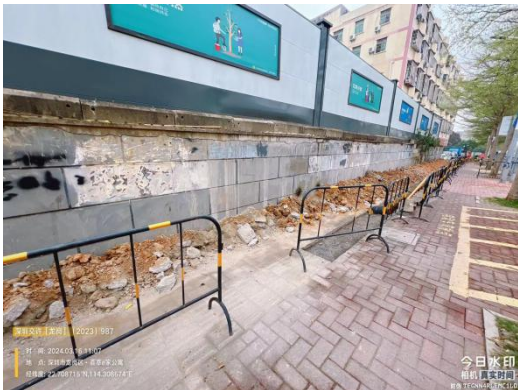
- 1、未设置安全警示。
- 2、未设置夜间警示设施。
- 3、应按深圳地方标准设置围挡，围挡材质、构造未按照标准设置。
- 4、占用、挖掘道路未设置行人绕行提示。
- 5、占用、挖掘道路未设置文明施工用语等标志。
- 6、围挡立面不顺直、不整洁、不美观。

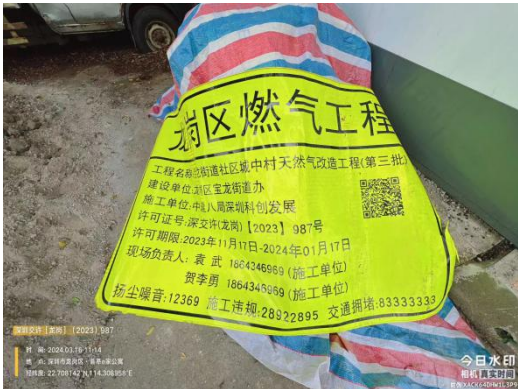
- 1、涉路施工工程未按规定在明显位置悬挂施工公示牌。
- 2、施工公示牌设置不规范。

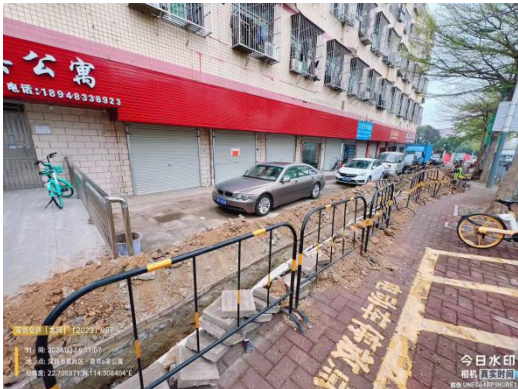
- 1、未设置安全警示。
- 2、未设置夜间警示设施。
- 3、应按深圳地方标准设置围挡，围挡材质、构造未按照标准设置。
- 4、占用、挖掘道路未设置行人绕行提示。
- 5、占用、挖掘道路未设置文明施工用语等标志。
- 6、围挡立面不顺直、不整洁、不美观。

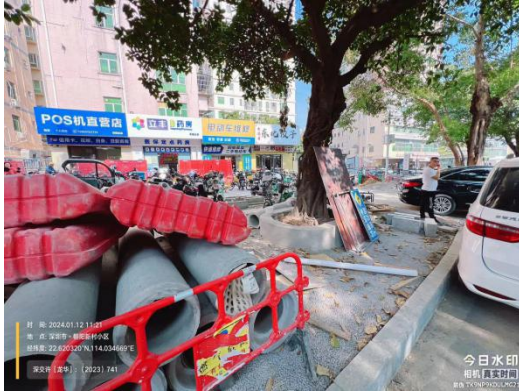
- 1、未设置安全警示。
- 2、未设置夜间警示设施。
- 3、占用、挖掘道路未设置文明施工用语等标志。
- 4、占用、挖掘道路未设置行人绕行提示。
- 5、应按深圳地方标准设置围挡，围挡材质、构造未按照标准设置。
- 6、围挡立面不顺直、不整洁、不美观。

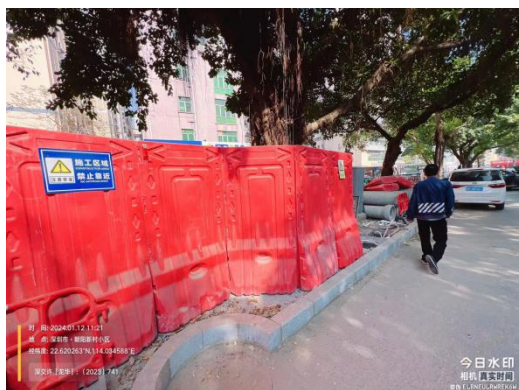
- 1、占用、挖掘道路未设置文明施工用语等标志。
- 2、占用、挖掘道路未设置行人绕行提示。
- 3、占道施工安全围挡缺失 10 米及以下。
- 4、未按规定设置规定数量的公示牌。
- 5、围挡立面不顺直、不整洁、不美观。

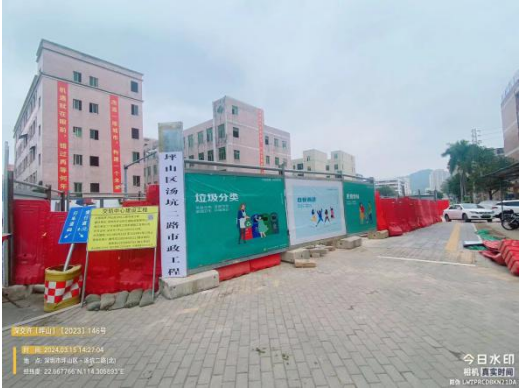
| 施工过程监管现场检查表 | | | |
|---|---|---|---|
| | | <ul style="list-style-type: none"><li>1、未设置安全警示。</li><li>2、未设置夜间警示设施。</li><li>3、占用、挖掘道路未设置文明施工用语等标志。</li><li>4、占用、挖掘道路未设置行人绕行提示。</li><li>5、围挡立面不顺直、不整洁、不美观。</li><li>6、施工材料乱堆放、散落。</li></ul> | |

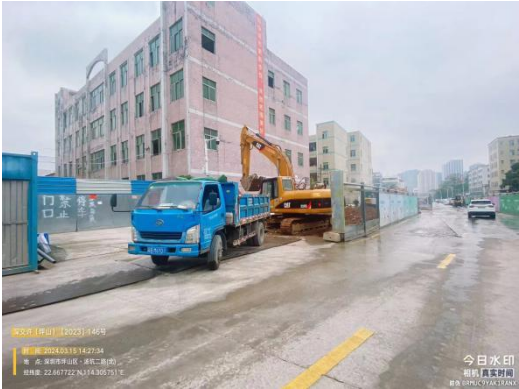
| 施工过程监管现场检查表 | | | |
|---|---|---|---|
| | | <ul style="list-style-type: none"><li>1、未设置安全警示。</li><li>2、未设置夜间警示设施。</li><li>3、占用、挖掘道路未设置文明施工用语等标志。</li><li>4、占用、挖掘道路未设置行人绕行提示。</li><li>5、施工机械乱摆放或者未做好安全防护。</li><li>6、未按规定设置规定数量的公示牌。</li></ul> | |

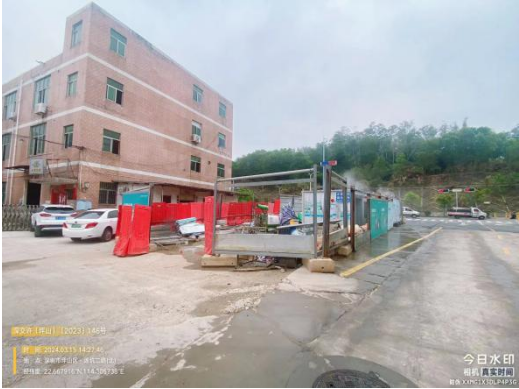
| <p>今天水印<br/>相机 15.17.11<br/>照片 15.17.11.000000</p> | <ol style="list-style-type: none"><li>1、未设置安全警示。</li><li>2、未设置夜间警示设施。</li><li>3、占用、挖掘道路未设置文明施工用语等标志。</li><li>4、占用、挖掘道路未设置行人绕行提示。</li><li>5、围挡立面不顺直、不整洁、不美观。</li><li>6、占道施工安全围挡缺失 10 米及以下。</li></ol> |

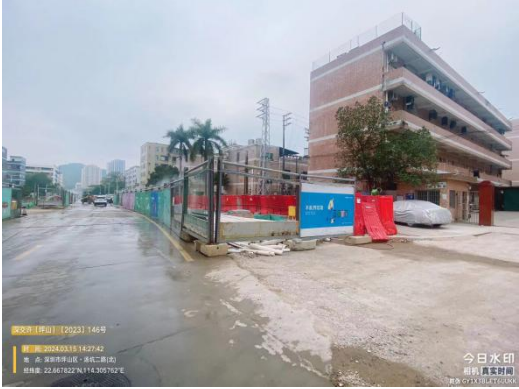
| <p>今天水印<br/>相机 15.17.11<br/>照片 15.17.11.000000</p> | <ol style="list-style-type: none"><li>1、未设置安全警示。</li><li>2、未设置夜间警示设施。</li><li>3、应按深圳地方标准设置围挡，围挡材质、构造未按照标准设置。</li><li>4、占用、挖掘道路未设置行人绕行提示。</li><li>5、围挡立面不顺直、不整洁、不美观。</li></ol> |

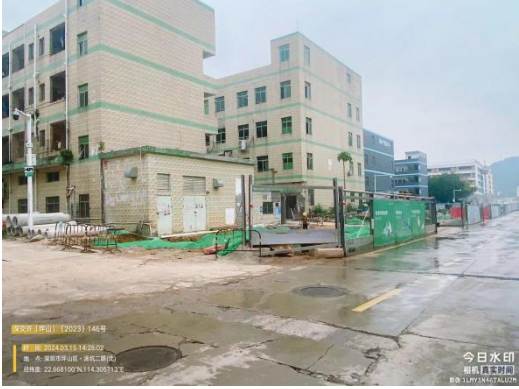
| <p>今天水印<br/>相机 15.17.11<br/>照片 15.17.11.000000</p> | <ol style="list-style-type: none"><li>1、未设置安全警示。</li><li>2、未设置夜间警示设施。</li><li>3、应按深圳地方标准设置围挡，围挡材质、构造未按照标准设置。</li><li>4、占用、挖掘道路未设置行人绕行提示。</li><li>5、围挡立面不顺直、不整洁、不美观。</li><li>6、施工材料乱堆放、散落。</li></ol> |

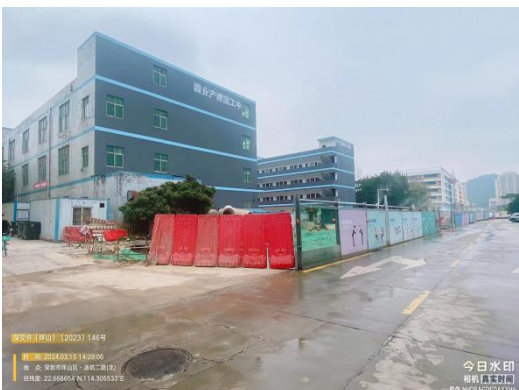
| <p>今天水印<br/>相机 15.17.11<br/>照片 15.17.11.000000</p> | <ol style="list-style-type: none"><li>1、应按深圳地方标准设置围挡，围挡材质、构造未按照标准设置。</li><li>2、围挡立面不顺直、不整洁、不美观。</li><li>3、未设置安全警示。</li><li>4、未设置夜间警示设施。</li></ol> |

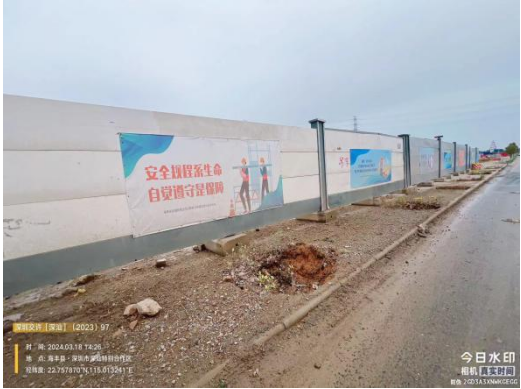
| | <ol style="list-style-type: none"> <li>1、未设置安全警示。</li> <li>2、未设置夜间警示设施。</li> <li>3、占用、挖掘道路未设置文明施工用语等标志。</li> <li>4、占用、挖掘道路未设置行人绕行提示。</li> <li>5、施工材料乱堆放、散落，建筑垃圾乱堆放。</li> <li>6、围挡立面不顺直、不整洁、不美观。</li> <li>7、道路开挖后未设置钢板等安全防护设施或者道路坑洼不平，10 m²以下。</li> <li>8、路面开挖后未做硬化修复。</li> </ol> |

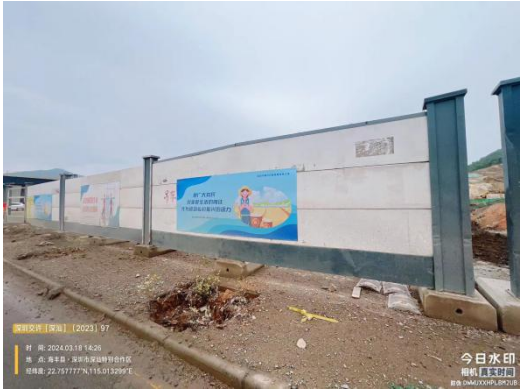
| | <ol style="list-style-type: none"> <li>1、未设置安全警示。</li> <li>2、未设置夜间警示设施。</li> <li>3、占用、挖掘道路未设置文明施工用语等标志。</li> <li>4、占用、挖掘道路未设置行人绕行提示。</li> <li>5、施工材料乱堆放、散落，建筑垃圾乱堆放。</li> <li>6、围挡立面不顺直、不整洁、不美观。</li> </ol> |

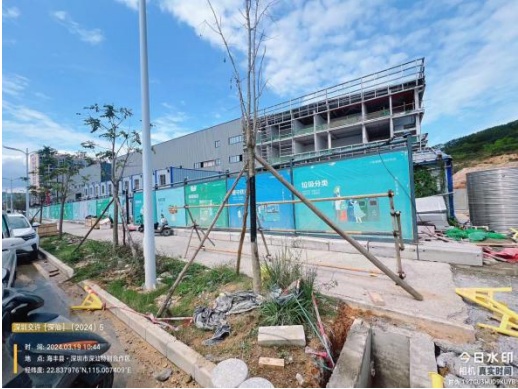
| 施工过程监管现场检查表 | | | |
|---|---|---|---|
| | | <ul style="list-style-type: none"><li>1、整个占道施工许可未设置施工公示牌。</li><li>2、未设置安全警示。</li><li>3、未设置夜间警示设施。</li><li>4、占用、挖掘道路未设置行人绕行提示。</li><li>5、占用、挖掘道路未设置文明施工用语等标志。</li></ul> | |

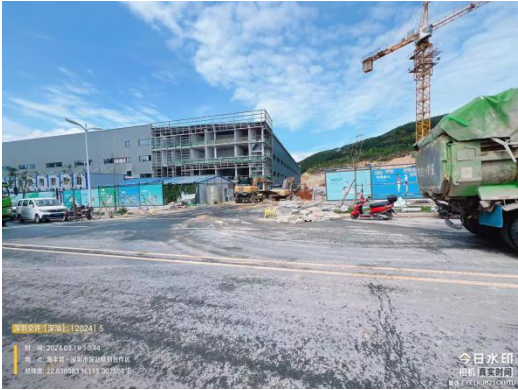
| 施工过程监管现场检查表 | | | |
|---|---|---|---|
| | | <ul style="list-style-type: none"><li>1、未设置安全警示。</li><li>2、未设置夜间警示设施。</li><li>3、占用、挖掘道路未设置文明施工用语等标志。</li><li>4、占用、挖掘道路未设置行人绕行提示。</li><li>5、施工材料乱堆放、散落。</li></ul> | |

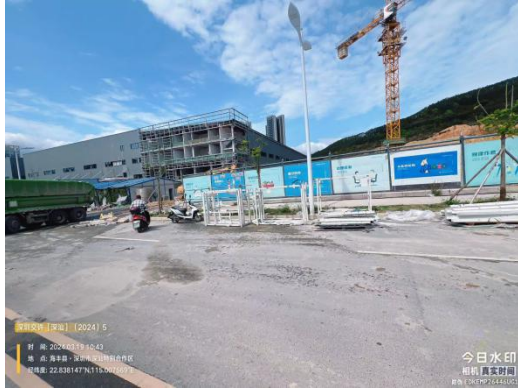
- 1、未设置安全警示。
- 2、未设置夜间警示设施。
- 3、占用、挖掘道路未设置文明施工用语等标志。
- 4、施工材料乱堆放、散落。

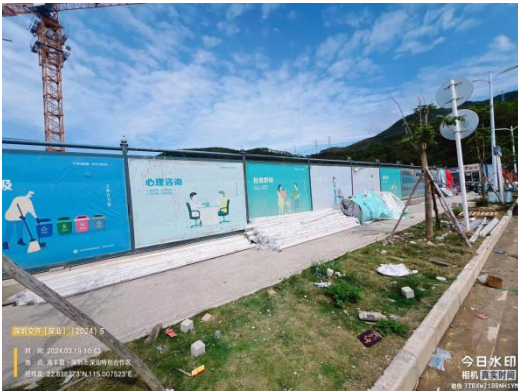
- 1、未设置安全警示。
- 2、未设置夜间警示设施。
- 3、占用、挖掘道路未设置文明施工用语等标志。
- 4、占用、挖掘道路未设置行人绕行提示。
- 5、建筑垃圾未及时清理。

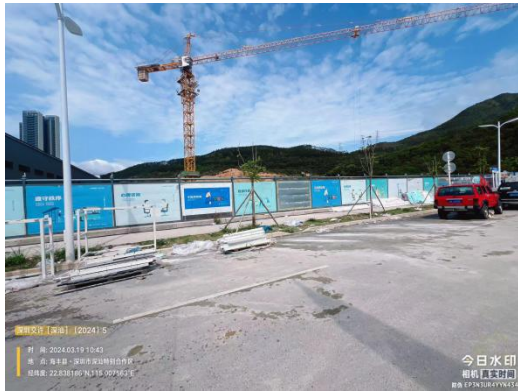
- 1、未设置安全警示。
- 2、未设置夜间警示设施。
- 3、占用、挖掘道路未设置文明施工用语等标志。
- 4、施工材料乱堆放、散落。
